Götene-Skara Kommun
Greger Granath
533 80 GÖTENE

Fuktskada i golvkonstruktion, Källby förskola

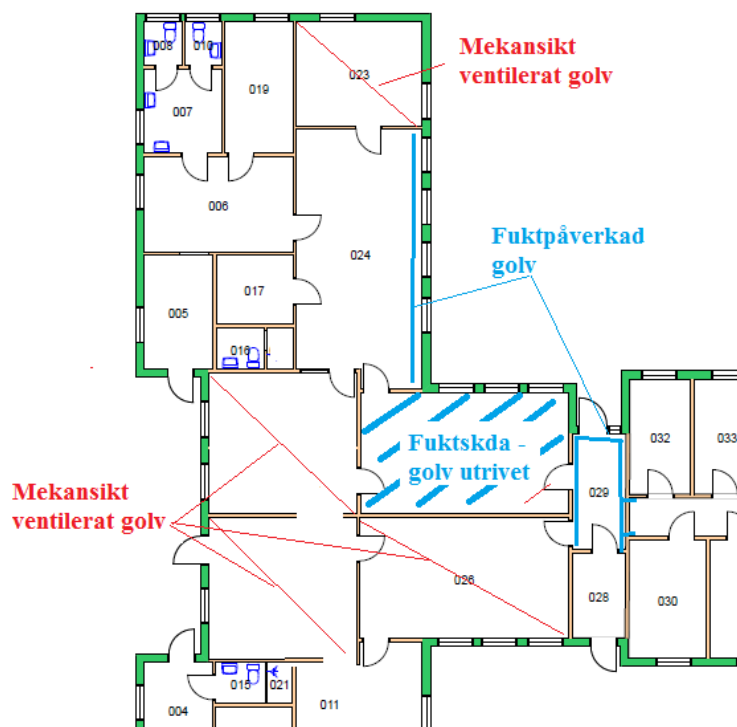
Planskiss läckageområde noterade vid indikativa mätningar

Det förekommer givetvis en unken lukt i läckagerummet men även i entrén kunde en viss unken lukt kännas. Lokalt i golvvinkeln i rum 011 kunde en något anorlunda avvikande lukt kännas.

Förhöjt fuktinnehåll kunde indikativt mätas i några golvvinklar vilka markerats i planskissen ovan.

Sammanfattat innebär detta att rummet med vattenskadan inte nyttjas utan sätts i undertryck mot övriga lokaler. Golvet i entrén 029 rivs ut och ersätts med ett uppreglat spaltbildande golv som frånluftventileras. I rum 024 där vatten runnit längs ytterväggssylen friläggs syllens insida och avskärmas med en längsgående frånluftsentilering.
