ÖVERSIKTLIG MILJÖTEKNISK
MARKUNDERSÖKNING INOM GÖTENE
BANVALL

VÄTTLÖSA 2:22 & MAJÅKER 9

Götene kommun

2024-03-08

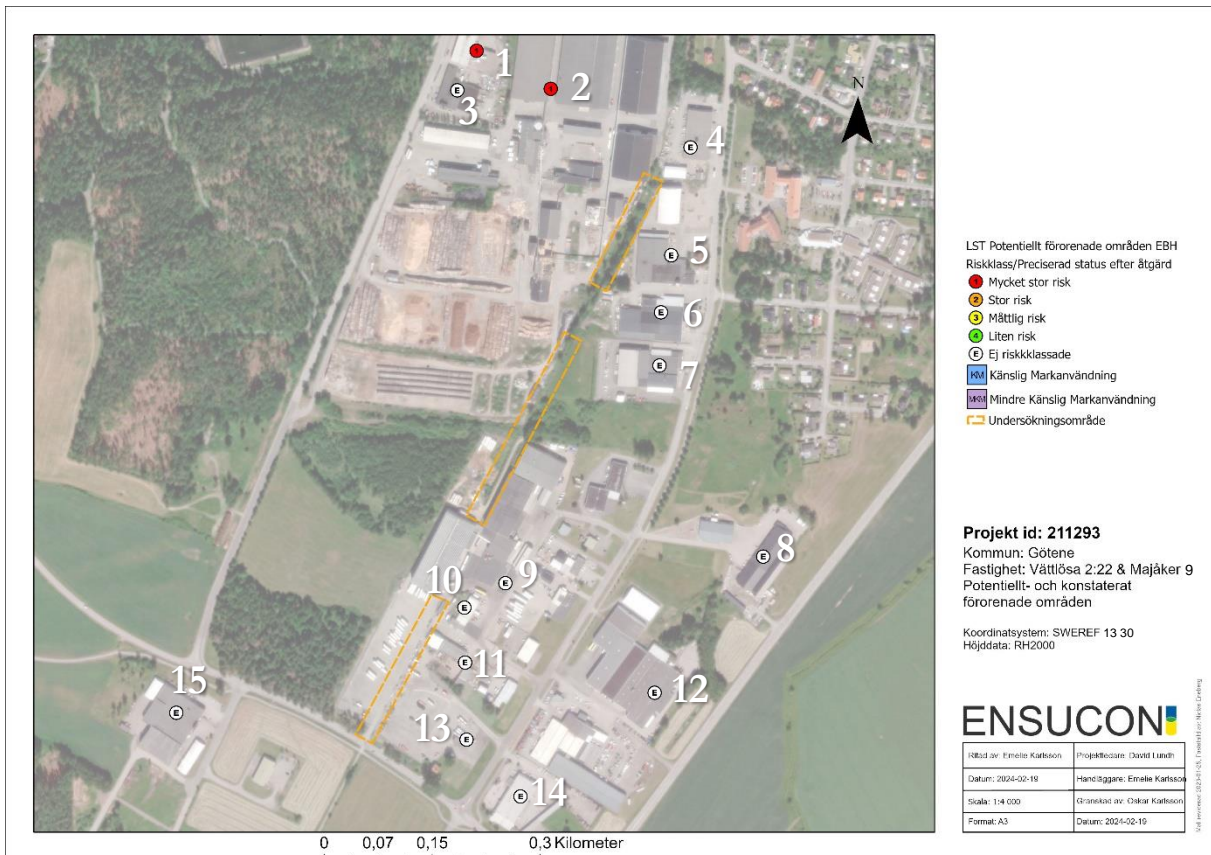
I Figur 3 nedan återges en sammanställning från EBH-stödet. Kartan visar information om verksamheter med potentiell föroreningsrisk. Det har förekommit två verksamheter med riskklass 1 och branschen träimpregnering (Figur 3) strax nordväst om området. Verksamheternas avstånd till undersökningsområdet är 200 meter respektive 320 meter. I övrigt förekommer objekt som ej är riskklassade i nära anslutning (Figur 3). Dessa kan ha gett upphov till föroreningar i mark.

Figur 3. Underlag om potentiellt förorenade områden kring aktuellt undersökningsområde (orangea figurer) (Länsstyrelsen, 2024)

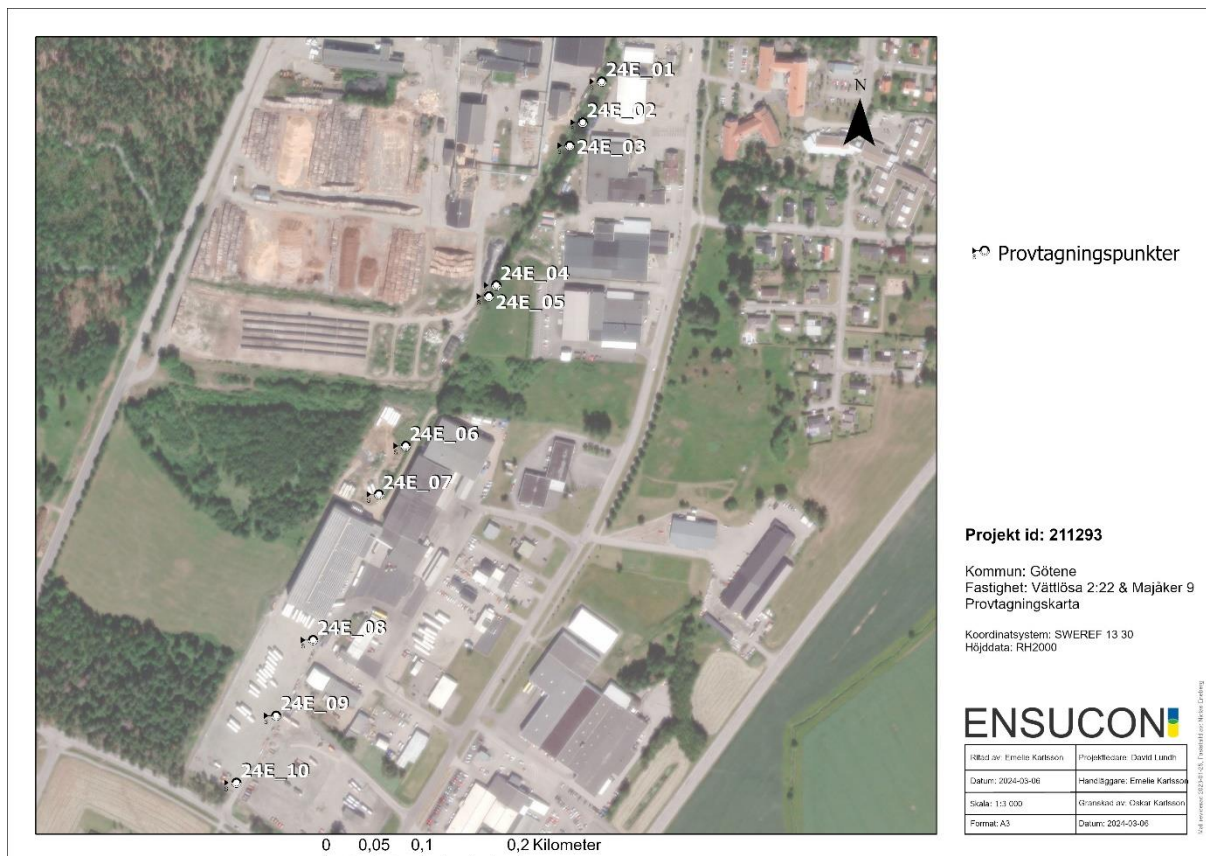
Figur 2. Provtagningspunkter inom området, inmätningar har gjorts i SWEREF 13 30 samt RH2000. © Ensucan AB

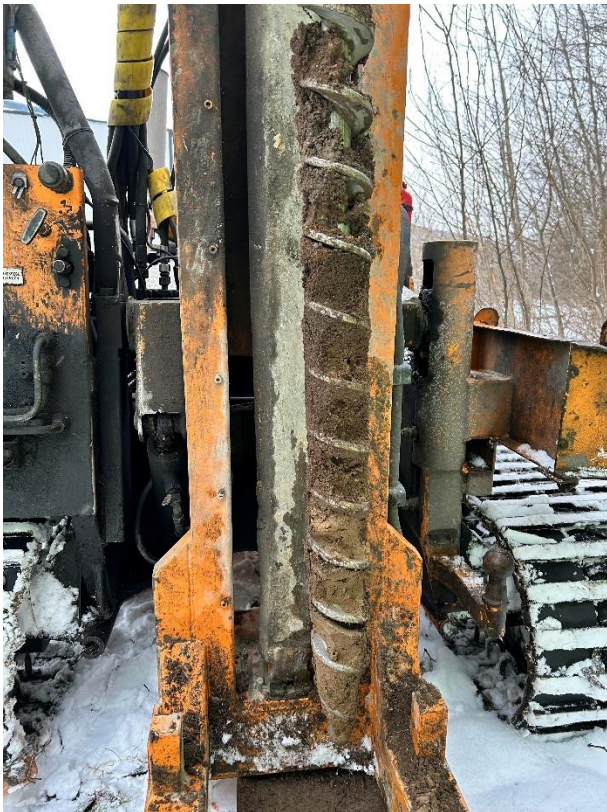
Fyllnadsmassor påträffades ställvis inom undersökningsområdet och bedömdes generellt utgöras av omkring 0,5–1 meter stenig grusig sand. Under 1 meter påträffades naturlig jordart. Figur 6 visar exempel på provpunkt 24E03 (0–1 meters djup) bestående av fyllnadsmassor ner till 0,7 meters djup. I punkt 24E09 och 24E10 uppstod borrhopp vid 0,5 meters djup, troligtvis till följd av ogenomträngliga fyllnadsmassor. Vid borring av punkt 24E06 0–1 meter uppfattades eventuell lukt av petroleum.

Figur 6. Fyllnadsmassor ner till 0,7 meters djup i punkt 24E03. © Ensuccon AB

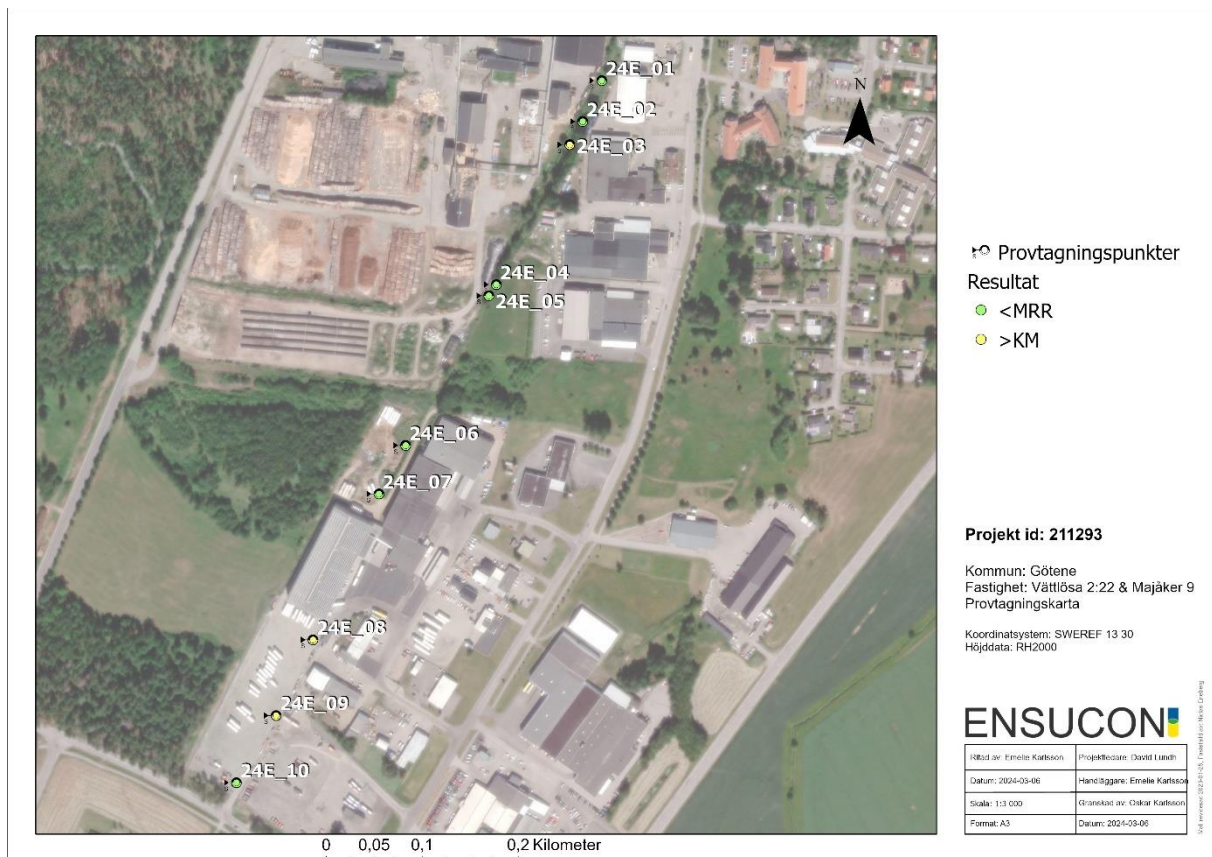
Inga halter överstigande Naturvårdsverkets generella riktvärde för MKM påträffades, dock halter överstigande KM med avseende på kobolt, koppar och diuron i tre separata provtagningspunkter (se Figur 7). Kobolt uppmättes över KM i provpunkt 24E08 (0,7–1 m). Koppar uppmättes över KM i provpunkt 24E09 (0-0,5 m). Diuron uppmättes över KM i provpunkt 23E03 (0-0,7 m). I samma punkt påträffades även nedbrytningsprodukter av Diuron.

Analys på naturliga jordarter inom området har ej påvisat föroreningshalt överskridande KM.

Figur 7. Provtagningspunkter med analysresultat. Provtagningspunkter med resultat >KM i gult och <MRR i grönt. © Ensucan AB

Den planerade markanvändningen är verksamhetsmark vilket bedöms motsvara MKM. Utifrån markanvändning och tillgängliga analysresultat är bedömningen att inga ytterligare åtgärder är nödvändiga. Om schaktning och eventuell borttransport av massor över KM ska ske från området kan en anmälan enligt 28 § förordning (1998:899, FMH) om miljöfarlig verksamhet och hälsoskydd krävas. Om undersökningsområdet avses användas i annat syfte än verksamhetsmark, exempelvis bostadsområde eller lekplats kan ytterligare provtagning krävas.
