PAROC AB

Ny detaljplan för fastigheterna Götene Hönsäter 5:12 och del av Götene Hönsäter 5:4

GEOTEKNISK UTREDNING FÖR DETALJPLAN, HÄLLEKIS

2021-06-18, REV 2021-09-16

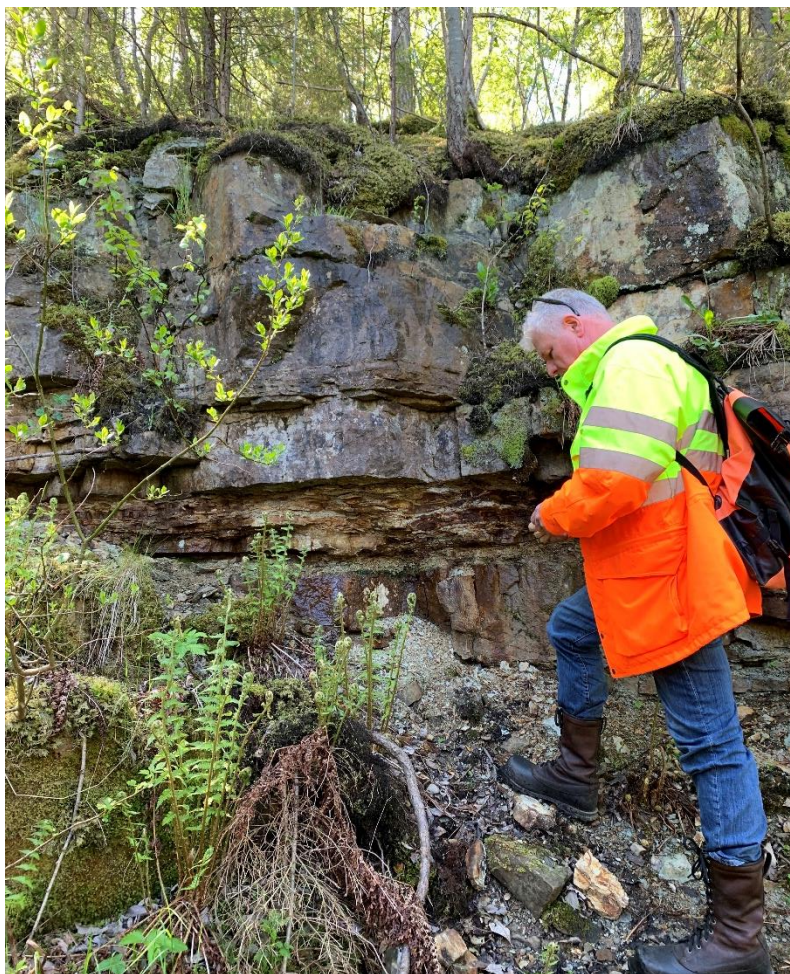
Vid platsbesöket noterades att strandlinjen mot Vänern ställvis är brant. Det brantaste partiet, med i princip vertikala bergsslänter finns cirka 100 meter norr om detaljplaneområdet, se Foto 1. De högsta bergsslänterna längs strandlinjen är cirka 3–6 meter höga. Blockutfall noterades på platsen. Vidare förekom vertikala sprickor i bergsslänten vilket innebär risk för fortsatt blockutfall. Området mellan bergsslänten och Strandvägen är rikligt bevuxen med träd, buskage och gräs, inga tecken på historiska jordrörelser så som kraftigt böjda träd noterades.

Foto 1 Foto från platsbesök 8/5-2021. Vertikal bergsslänt norr om detaljplaneområdet.

Bergslänterna i anslutning till Vänern bedöms i befintligt skick ha småskalig påverkan på stabiliteten i form av blockutfall, men bedöms i befintligt skick vara storskaligt stabila. Med hänsyn till de ringa jorddjupen inom detaljplaneområdet, de fasta jordlagren och avståndet från bergsslätten bedöms därför blockutfallen inte påverka stabiliteten för detaljplaneområdet eller Strandvägen.

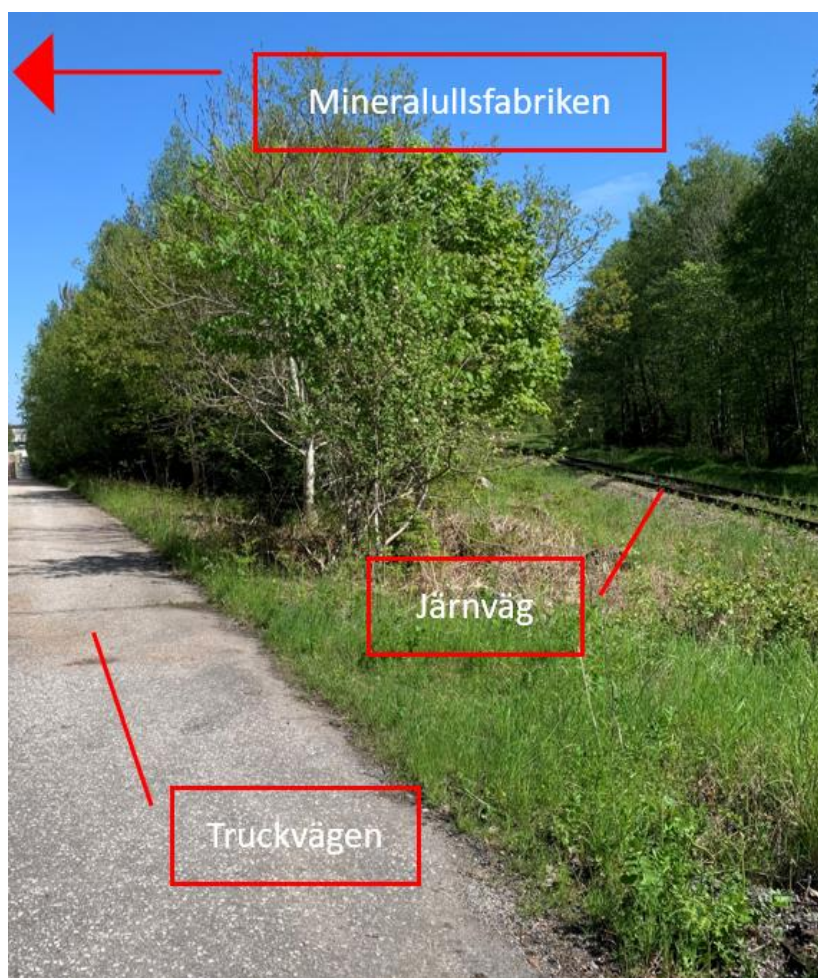
Strax söder om detaljplaneområdet sluttar marken cirka 1:10 från befintlig järnväg ned mot detaljplaneområdet, se Foto 2. Vid platsbesök kunde berg i dagen ses på flera platser i närheten till järnvägen. Totalstabiliteten för denna slänt anses vara tillfredsställande med hänsyn till markens måttliga lutning, ringa jorddjup och fasta jordarter.

Foto 2 Foto från platsbesök 8/5-2021. Bild tagen i östlig riktning, vid korsning mellan järnväg och Truckvägen.
