# NATURVÄRDE SINVENTERING

GÖTENE BIOGAS

**NVI projektområde biogas, Götene**

UPPDRAGSNUMMER 15006110

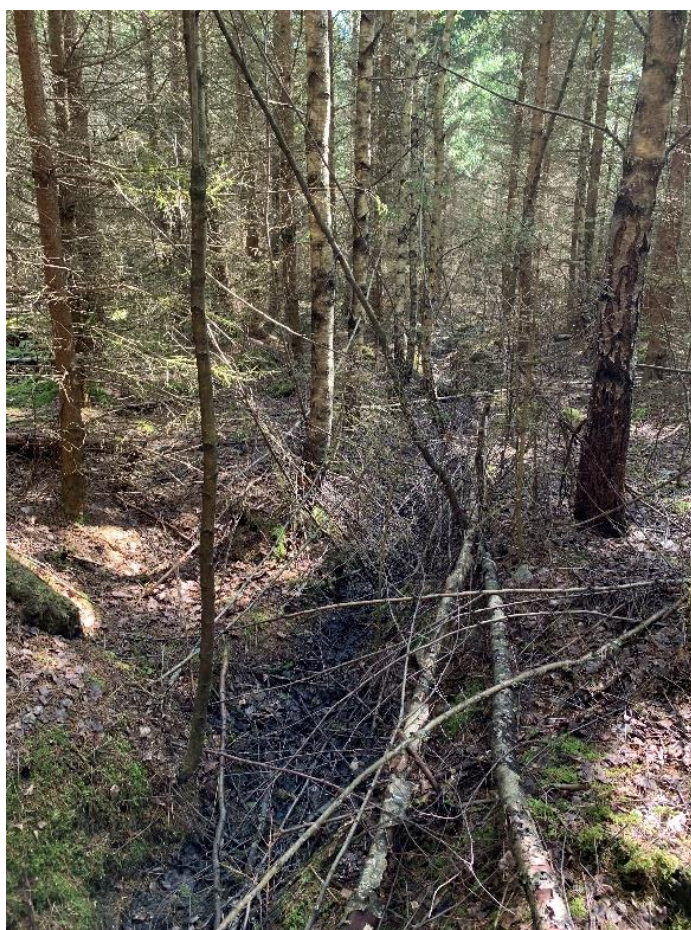
Inventeringsområdet består till största del av grandominerad, klen produktionsskog med visst inslag av björk. Största delen ligger på fuktig mark som är genomkorsad av grunda diken som vid inventeringstillfället var till största delen uttorkade (se bild 1).

Bild 1. Representativ bild av den klenare produktionsskogen.

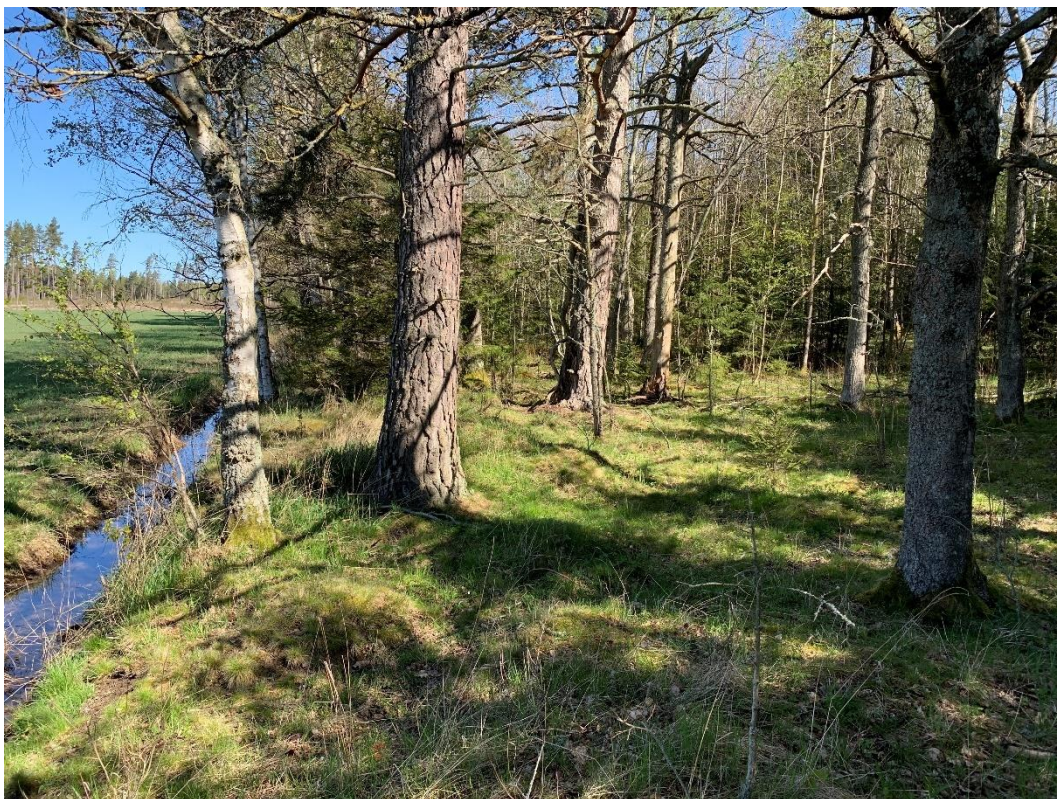
Objektet ligger på västra sidan av det undersökta området och gränsar till intilliggande åkermark. Trädskiktet är gles och solinstrålning sker stor del av dagen. Här finns några äldre tallar tillsammans med några ekar samt en del asp. Gräsmarken är mestadels frisk med inslag av torrare partier och i fältskiktet finns vitsippa och gullviva (se bild 2).

Området bedöms ha visst naturvärde (klass 4) tack vare solinstrålningen och det varierade trädskiktet tillsammans med den förekommande gräsmarken.

Bild 2. Ett öppnare solbelyst område med tall och ek i ett varierat trädskikt.

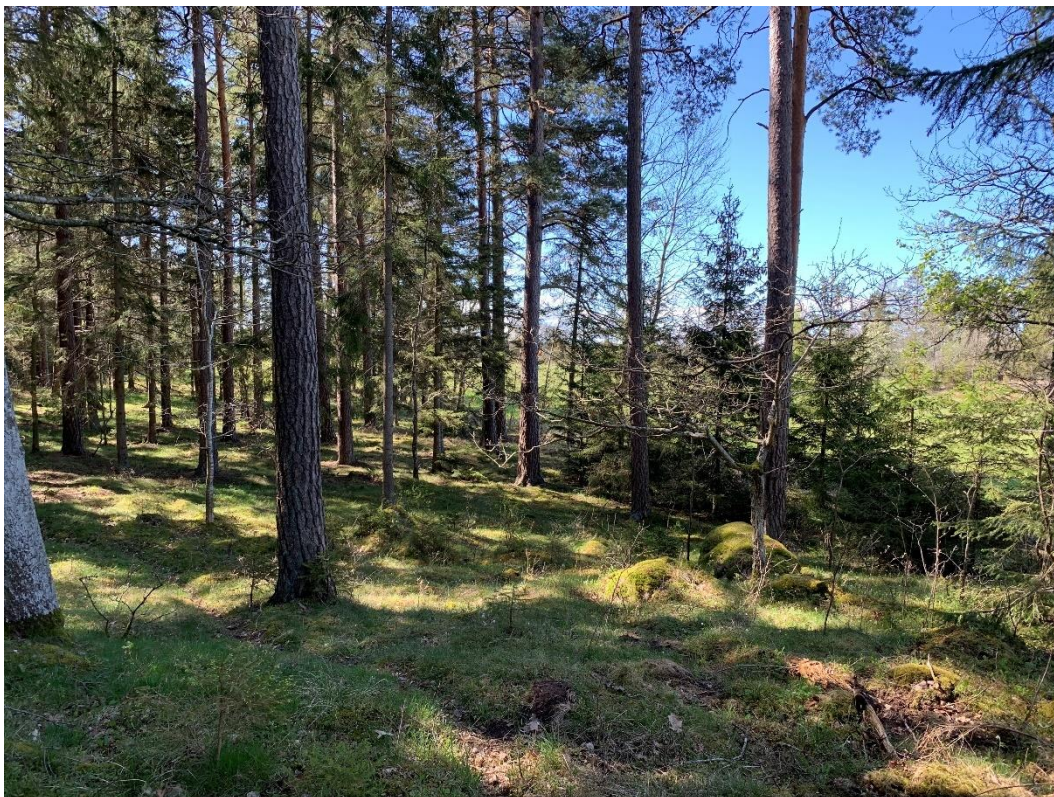
Objektet ligger i sydvästra delen av det undersökta området och gränsar till intilliggande åkermark. Här finns ett bestånd med medelålders tallar med stamdiameter mellan 50 till 65 cm. Tallarna är rakstammade men börjar att breda ut sig i kronorna, de har idag inga högre naturvärden men de har framför allt ett framtidsvärde. Här finns även enstaka aspar med spår av födosök från hackspettar. Gräsmarken är torr och i fältskiktet växer vitsippa (se bild 3). I områdets västra del ligger en hög med några enstaka, nyupplagda, stenar från årets arbete med åkermarken runtomkring. I och med stenarna är nyupplagda så räknas det inte som ett odlingsröse och omfattas därför inte av reglerna för generellt biotopskydd.

Området bedöms ha visst naturvärde (klass 4) tack vare förekomsten av de medelålders tallarna tillsammans med förekomsten av asp.

Bild 3. Ett område med medelålders tallar samt inslag av aspar med spår av födosök från hackspett.

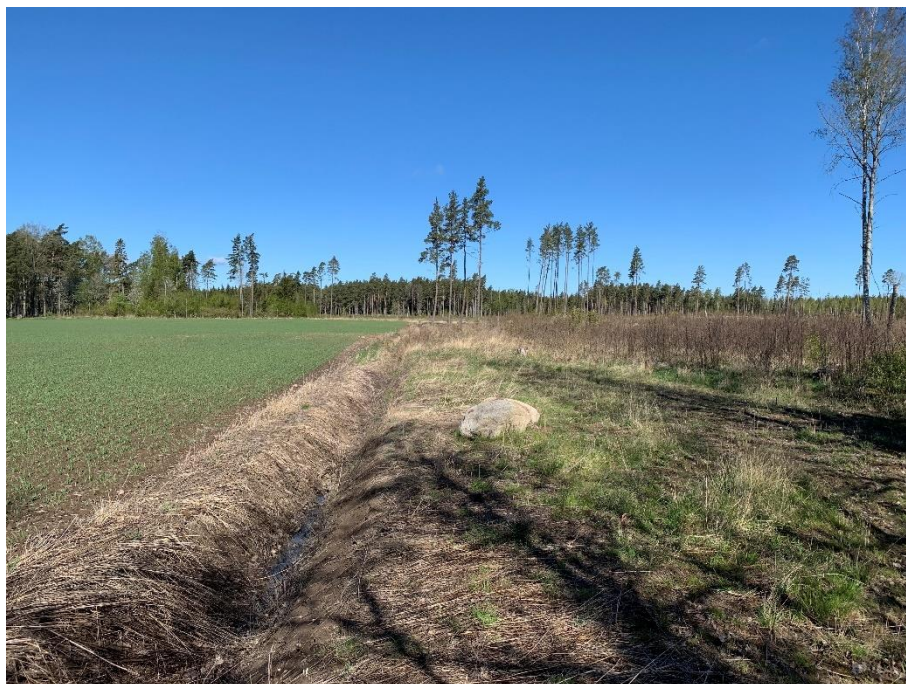
Objektet består av ett längre dike mestadels i kanten av åkermarken (se bild 4).

Bild 4. Biotopskyddat dike i åkermark.

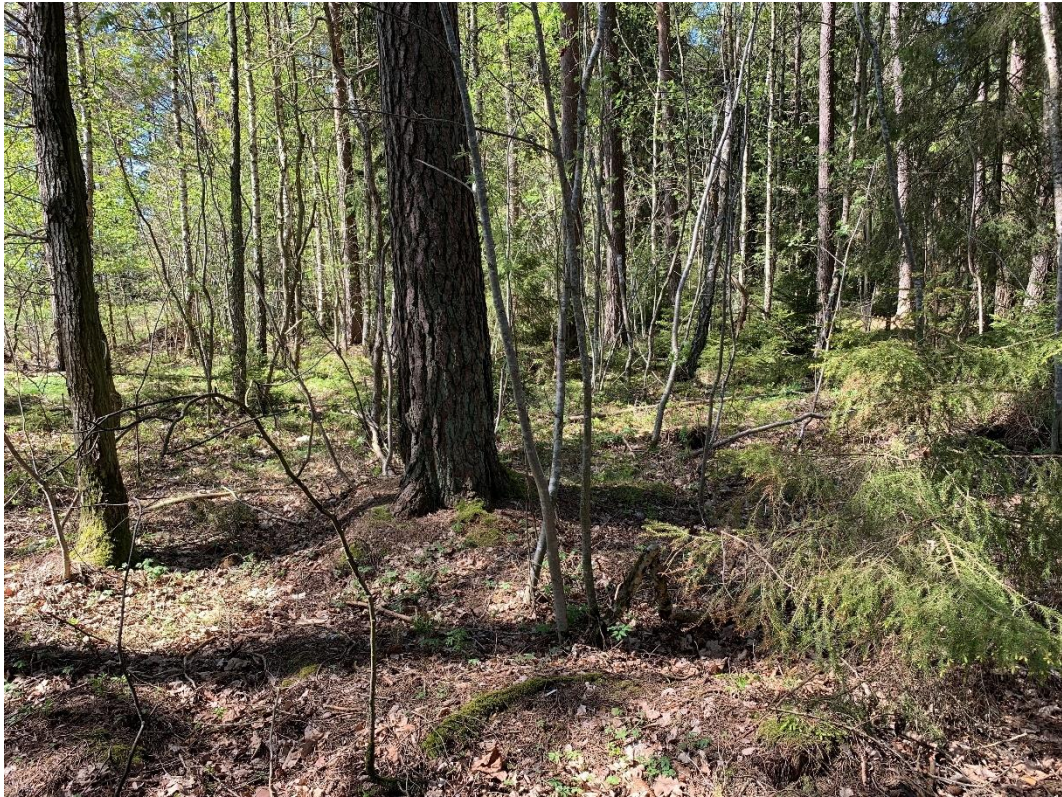
Objektet består av några medelålders tallar med stamdiameter mellan 50 till 60 cm (se bild 6).

Bild 6. Medelålders tallar i området ner mot asfaltsvägen vid Västerbyverket
