# RAPPORT BÄRIGHETSUTREDNING

**Värmeverket Götene**

UPPDRAGSNUMMER 15006110

**BÄRIGHETSUTREDNING AV VÄRMEVÄGEN SAMT ANALYS AV ÖKAD TRAFIKBELASTNING**

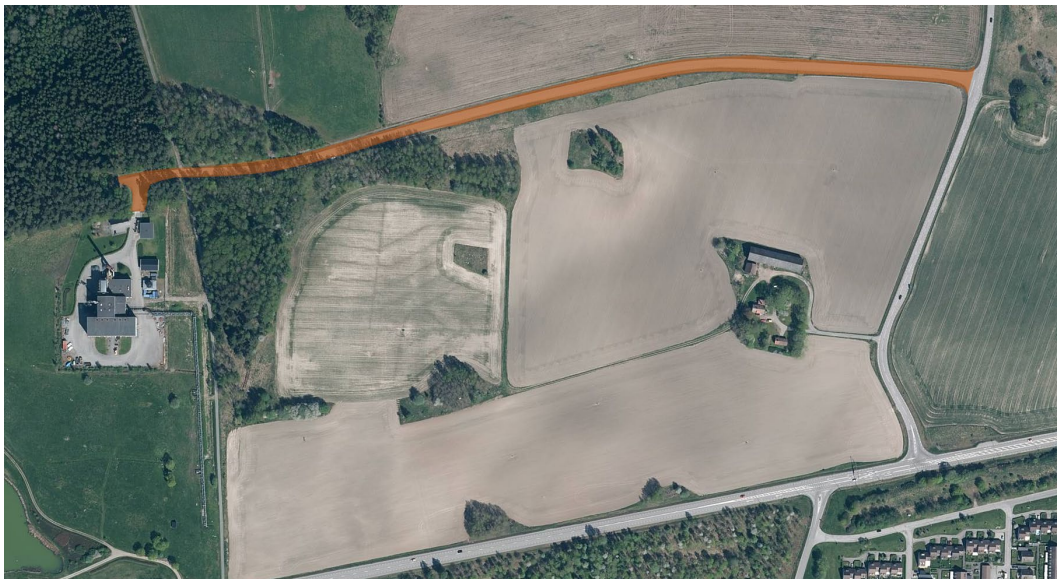
En bioanläggning ska byggas i Götene kommun norr om det befintliga Västerbyverket vilket leder till att den tunga trafiken kommer att öka på den befintliga vägen. I denna rapport är sträckan benämnd Värmevägen och sträcker sig från Trafikverkstväg nr 2727 till anslutningsvägen till den nya anläggningen. Värmevägen är 7,4 – 8 meter bred med en medelbredd på 7,6 meter. Vägens längd är 880 meter från korsning med väg 2727 fram till grindarna vid nuvarande anläggning.

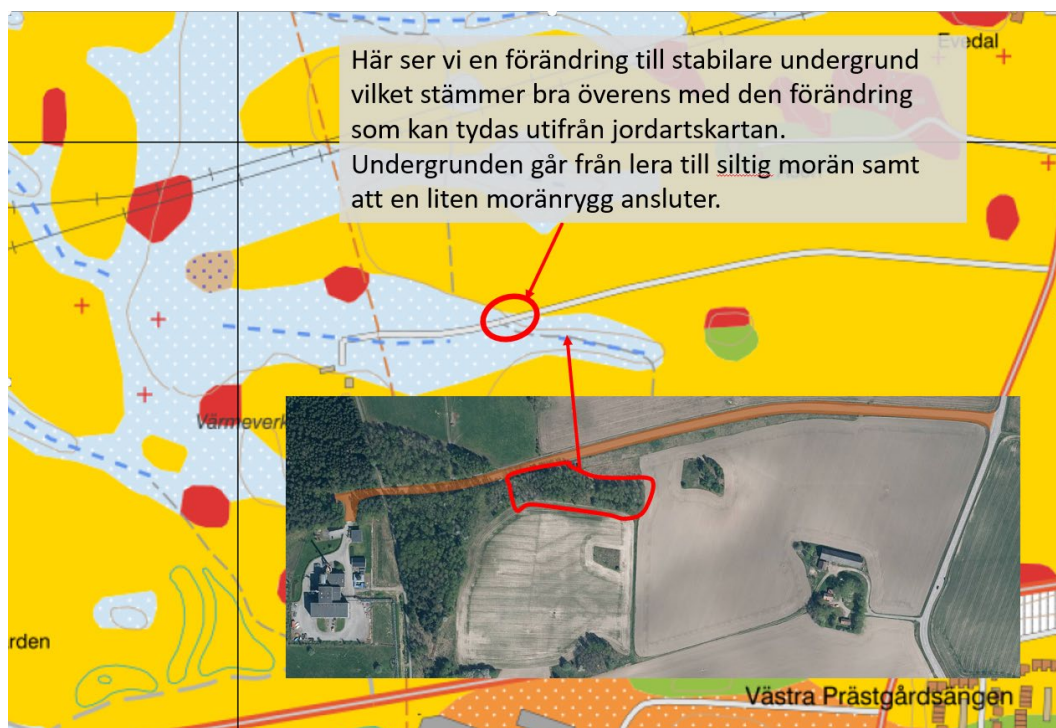
På Värmevägen ser vi att det finns Eu-värden på under 50, dvs klassning som lös undergrund, fram till sektion 0/600 sedan ökar undergrunden till 100 och däröver, klassning Medelfast undergrund. Detta stämmer bra överens med jordartskartan, se figur nedan.

Okulär bedömning att under de första 300 metrarna finns det deformationsspår på vägen, med stor sannolikhet beror detta på att det finns stående vatten i vägkroppen som hindras från att komma ut. Detta pga nedsatt funktion i sidotrumma och diken. Vid analys av data från FWD-mätning framträder en bild av att det finns två partier med sämre bärförmåga den första delen sammanfaller väl med där deformationsspår finns detekterat. Det andra partiets lägre bärförmågeklass beror troligen på en sämre uppbyggnad av vägen men mer troligt en orsak av den sämre undergrunden vilket kan tolkas utifrån jordartskartan och undergrundsmodulerna.
