# Falkängens arbetarbostäder

Kulturhistorisk bedömning och värdering

Hönsäter 5:65-72, Österplana sn  
Götene kn, Västergötland

Robin Gullbrandsson  
Byggnadsvårdsrapport 2020:3

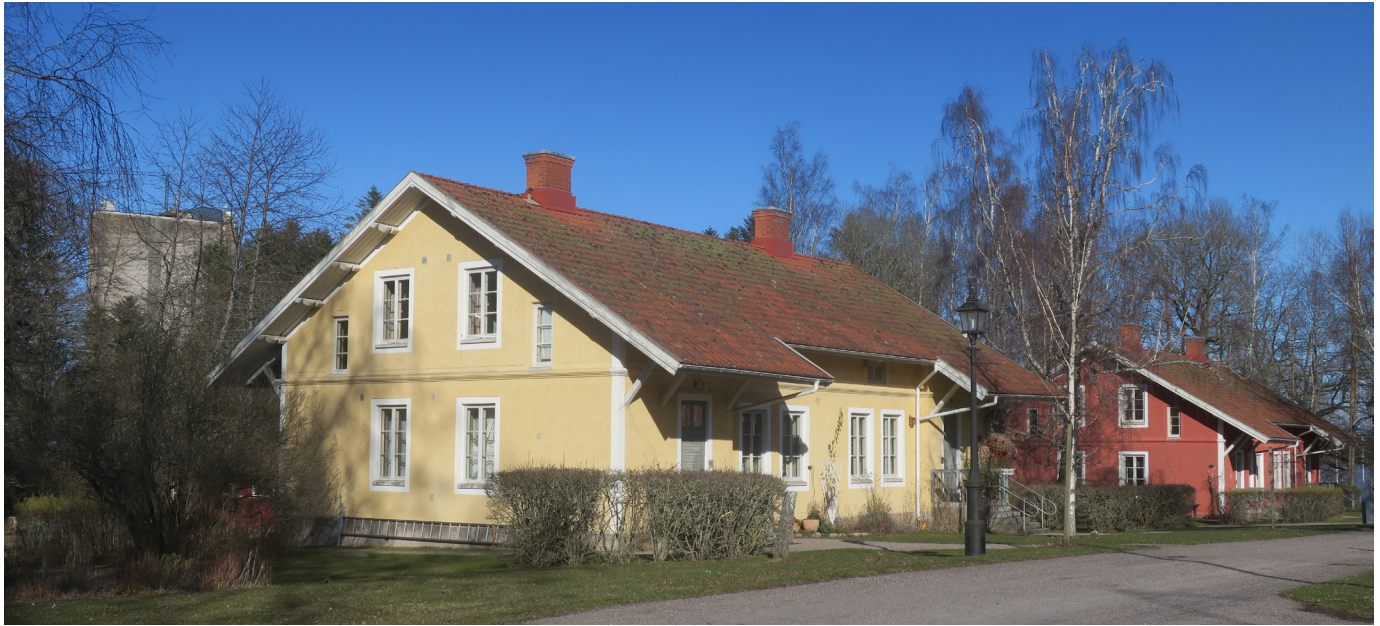
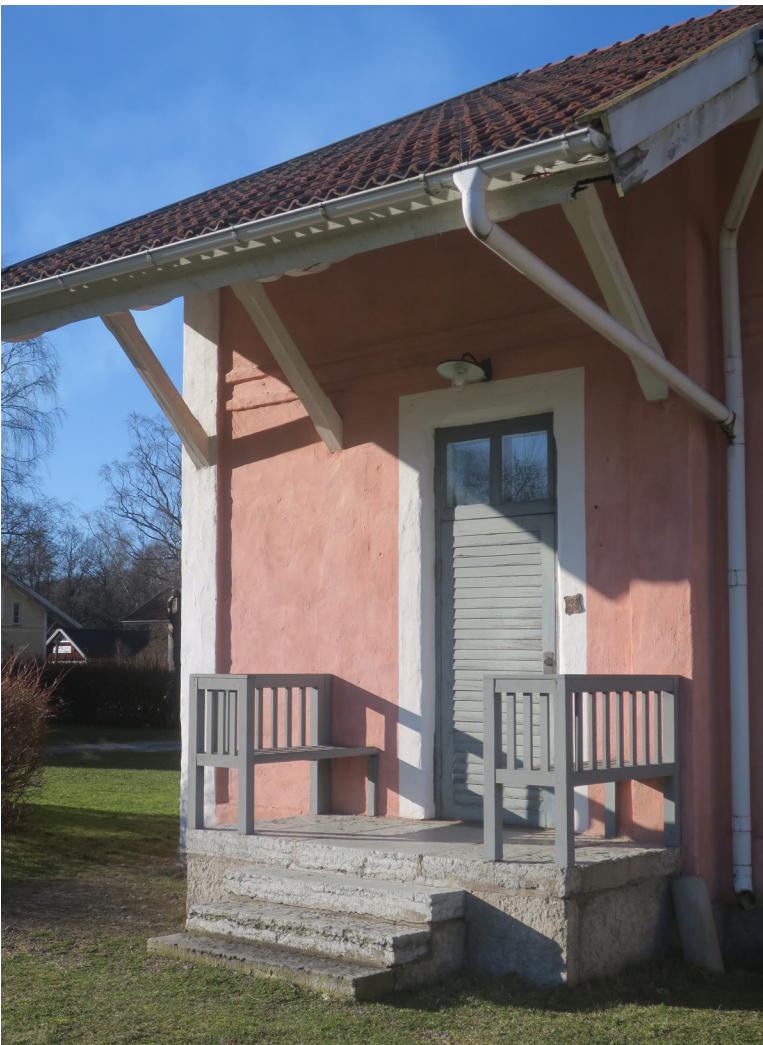
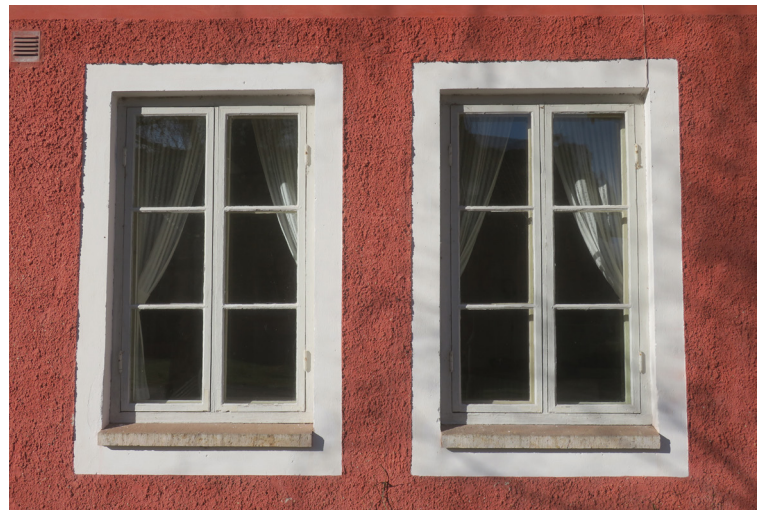
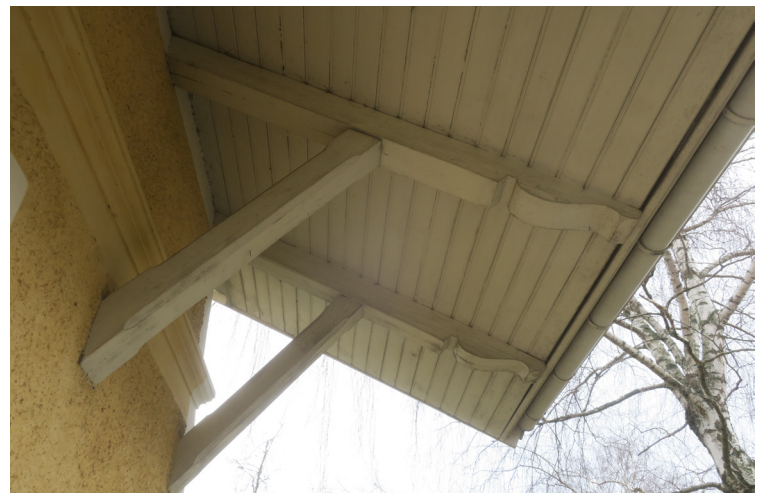
Bostadshuset uppvisar många karaktärsskapande detaljer från byggnadstiden: utspringande skärmtak på konsoler över ingångarna med sina trappor av Kinnekullekalksten och sittbänkar, ursprungliga fönsterbågar och dörrar, pärlspont på takskägg.

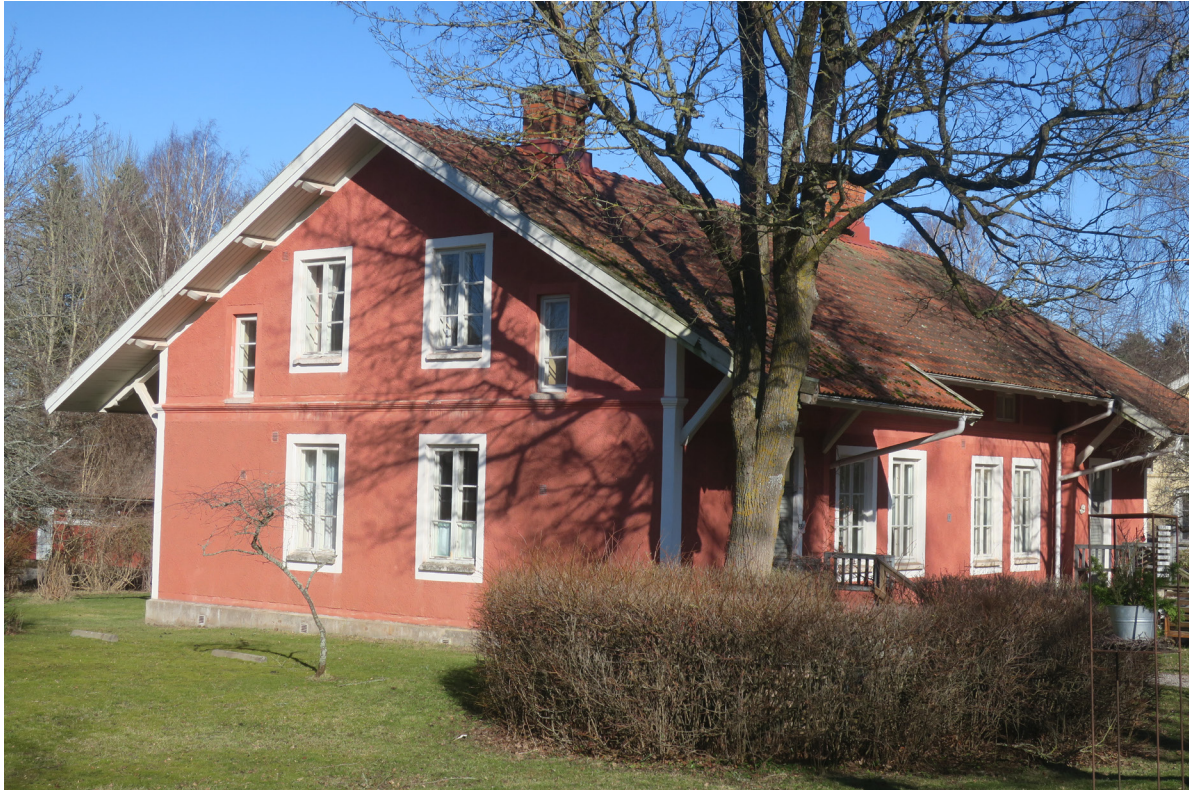
Hus nr. 65 från sydväst.

Likt övriga bostadshus norr om bruksgatan har detta spritputsade fasader (kalk- eller kalkcementbruk) med slätputsade omfattningar kring hörn, dörrar och fönster samt en utkragande sockel slätputsad med kalkcement. Mellan de båda planen har husen en slätputsad gesims med profil av kvartspärla och hålkål. Fasadputs och gesims är från byggnadstiden. Trappornas och vilplanens yttersidor är på alla husen också slätputsade med kalkcement.

Medan sockeln är utan avfärgning så har fasadputsen strukits med röd kalkfärg (senast 1994-95) i färgsättningen från 1948. Den röda färgen ströks i fem omgångar enligt följande recept: 20 kg Gotlandskalk, 160 liter vatten, 1 liter järnoxidrött, 1 liter oxidgult, 10 liter kalkgult. Hörn-, fönster och dörrumfattningar är strukna med vit kalkfärg.

Dörrar och fönster svarar mot vad som ovan beskrivits under generella drag. Sittbänkarna är troligen ursprungliga, men med nyare överluggare. Åt söder är trapporna kompletterade med nya omålade räcken av tryckimpregnerat virke, åt norr har de gråmålade stålrörsräcken som kan vara från 1948 eller senare.

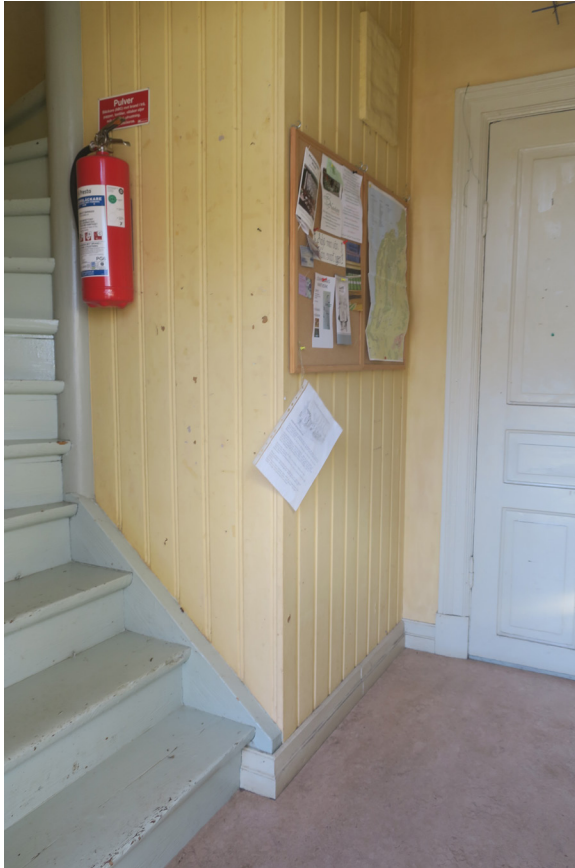
Hall/trapphus med trappa, skafferi, pärlspont, spegeldörrar och foder från byggnadstiden.

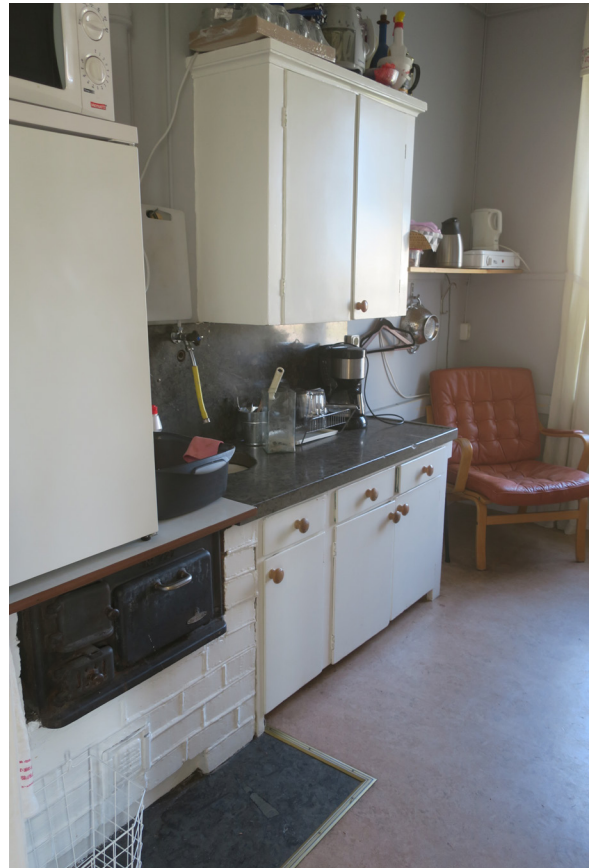
Hus nr. 65 är det enda där det finns kök med järnspis och kalkstensbänk samt skåpsinredning från 1940-talet.

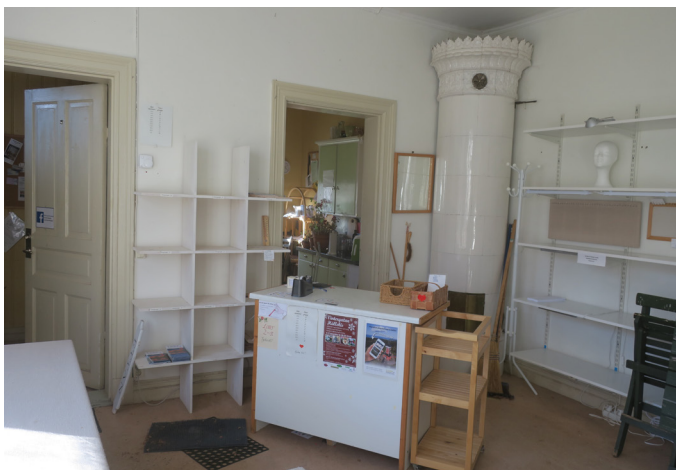
Hantverksateljé/butik i ett av rummen på bottenvåningen. Kakelugn, spegeldörrar, foder och pappspänt tak från byggnadstiden. På övervåningen används lägenheterna som rum för vandrarhemmet, även där är brädgolv, dörrar och lister från byggnadstiden.

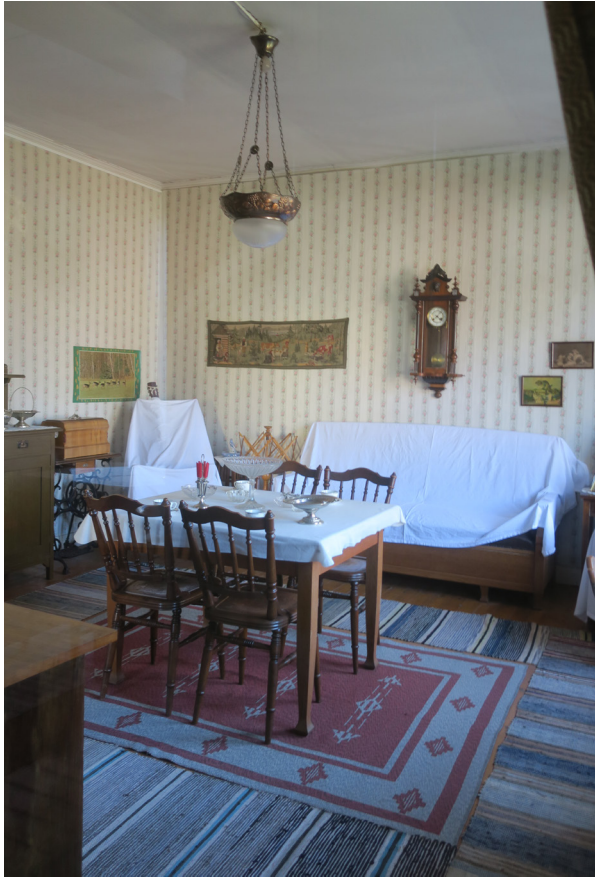
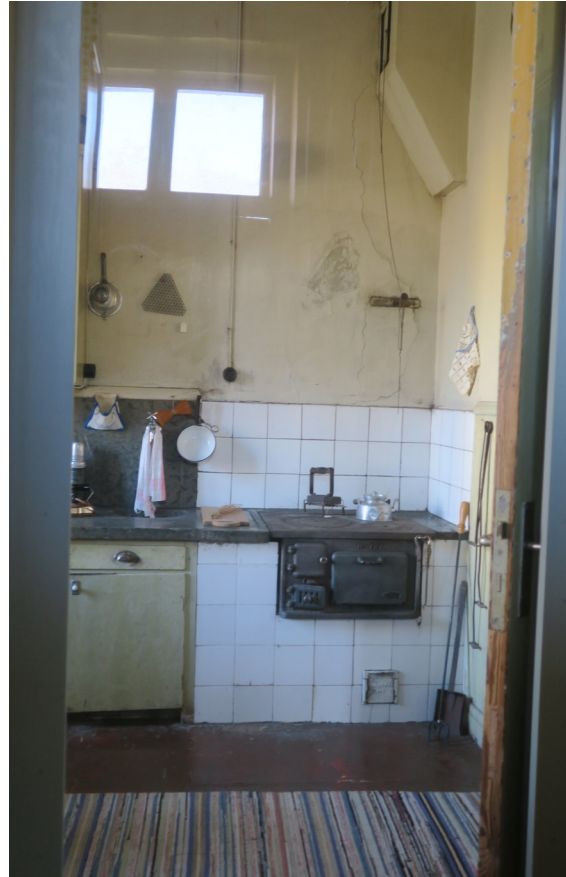
Museilägenheten 65:4 är den mest autentiska av arbetarbostäderna på Falkängen.

Lägenheten är den enda på Falkängen som inte moderniserats efter 1948, därför iordningställdes den 1987 som visningslägenhet av läns museet med bohaget efter Elsa Vestberg som bodde på Falkängen från sin födelse 1901 till 1975. Bohaget ingår i Västergötlands museums samlingar. Mycket av ytskikten är bevarade från 1900-talets förra hälft medan köket tapetserats med en historisk tapet och rummet med nytryck efter historisk tapet. Hall BV har ursprunglig pärlspontsbeklädnad på tak och skafferier. Köket har kvar skåp från 1940-talet samt ursprunglig järnspis och kalkstenshäll (troligen från Gössäters stenhuggeri). Lägenhet på övervåning har kvar tapeter från 1900-talets mitt, kamin från samma tid. Garderoben är den enda på Falkängen som ännu är kvar i denna typ av lägenhet. Vindsförråd kvar. Målningen i trappan med bröstningslist har tjänat som förlaga för trapphusen i 67 och 68 vid renoveringen. I övrigt se generella drag för interiörer.

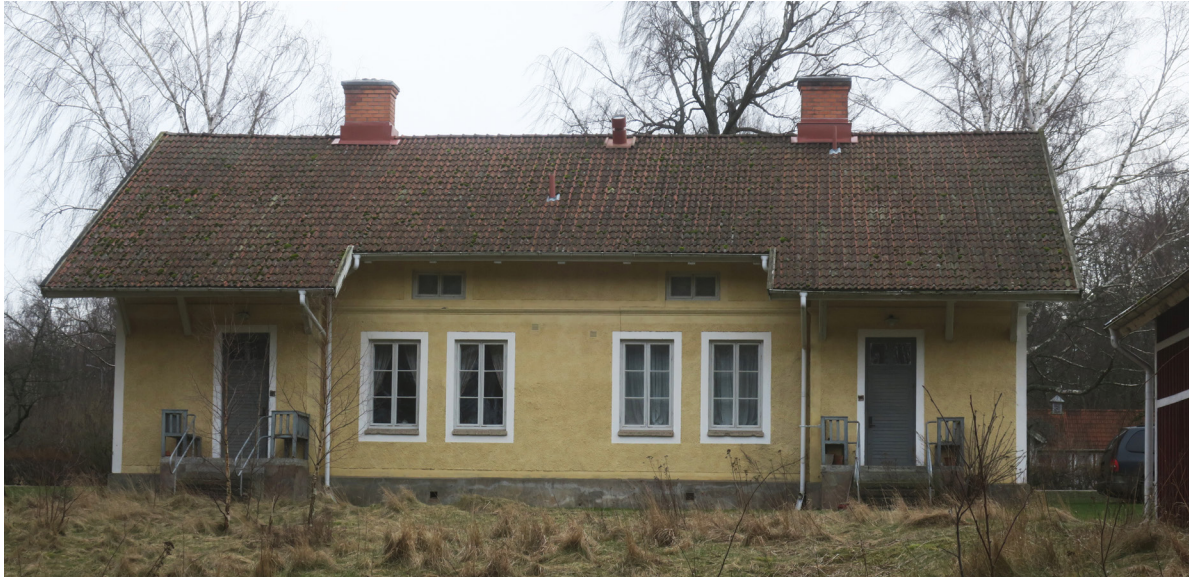
Hus nr. 66 från norr.

Likt övriga bostadshus norr om bruksgatan har detta spritputsade fasader (kalk- eller kalkcementbruk) med slätputsade omfattningar kring hörn, dörrar och fönster samt en utkragande sockel slätputsad med kalkcement. Mellan de båda planen har husen en slätputsad gesims med profil av kvartspärla och hålkäl. Fasadputs och gesims är från byggnadstiden. Trappornas och vilplanens yttersidor är på alla husen också slätputsade med kalkcement.

Medan sockeln är utan avfärgning så har fasadputsen strukits med ljust ockragul kalkfärg (senast 1994-95) i färgsättningen från 1948. Den gula färgen ströks i sju omgångar enligt följande recept: 20 kg Gotlandskalk, 100 liter vatten, 2 liter guldocker, 1,5 liter kalkgult. Hörn-, fönster och dörrumfattningar är strukna med vit kalkfärg.

Dörrar och fönster svarar mot vad som ovan beskrivits under generella drag. Sittbänkarna är troligen ursprungliga, med undantag för ena bänken till 66:1. Åt söder är trapporna kompletterade med nya omålade räcken av tryckimpregnerat virke, åt norr har de gråmalade stålrörsräcken som kan vara från 1948 eller senare. De fyra bersåerna är borttagna men bör i framtiden återskapas.

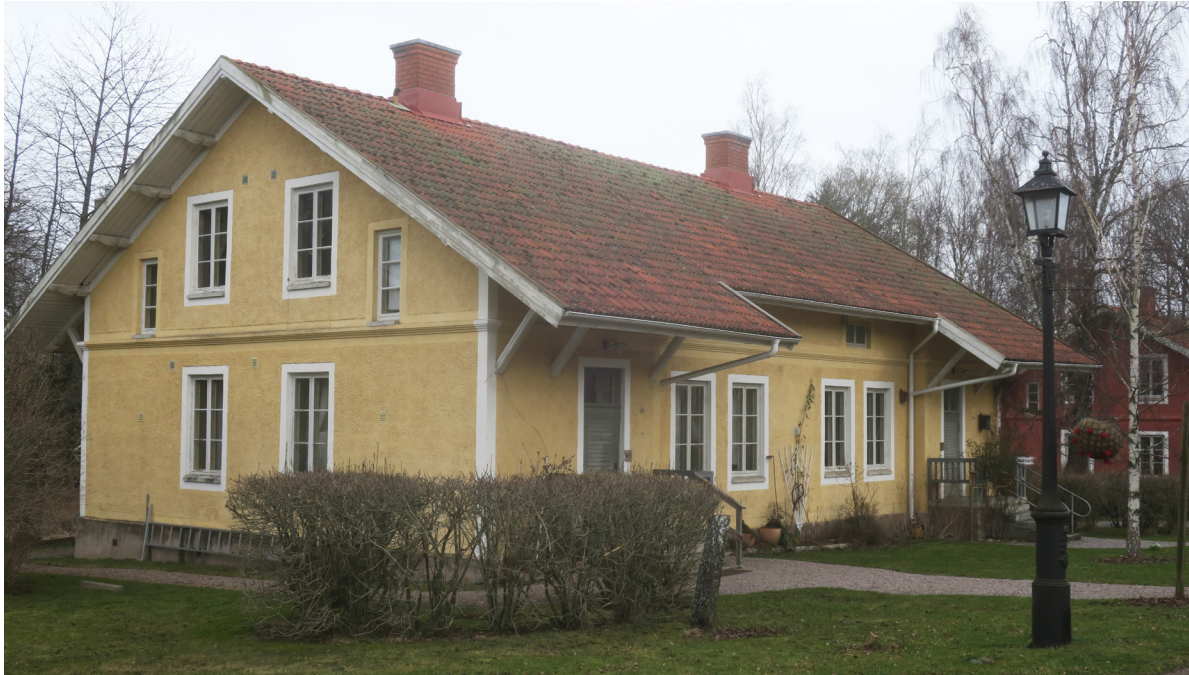
Hus nr. 67 från sydväst.

Likt övriga bostadshus norr om bruksgatan har detta spritputsade fasader (kalk- eller kalkcementbruk) med slätputsade omfattningar kring hörn, dörrar och fönster samt en utkragande sockel slätputsad med kalkcement. Mellan de båda planen har husen en slätputsad gesims med profil av kvartspärla och hålkål. Fasadputs och gesims är från byggnadstiden. Trappornas och vilplanens yttersidor är på alla husen också slätputsade med kalkcement.

Medan sockeln är utan avfärgning så har fasadputsen strukits med ljust ockragul kalkfärg (senast 1996-97) i färgsättningen från 1948. Den gula färgen ströks i sju omgångar enligt följande recept: 20 kg Gotlandskalk, 100 liter vatten, 2 liter guldocker, 1,5 liter kalkgult. Hörn-, fönster och dörrumfattningar är strukna med vit kalkfärg.

Dörrar och fönster svarar mot vad som ovan beskrivits under generella drag. Sittbänkarna i norr är i original medan de i söder är nytillverkade i samma utförande. Trappan till 67:1 har en modern ledstång i regelvirke, 67:2 äldre stålroresstänger, likaså de norra trapporna. På nordsidan finns också två gjutna trappor ned till källarförråd med ursprungliga dörrar med slätpontspanel.

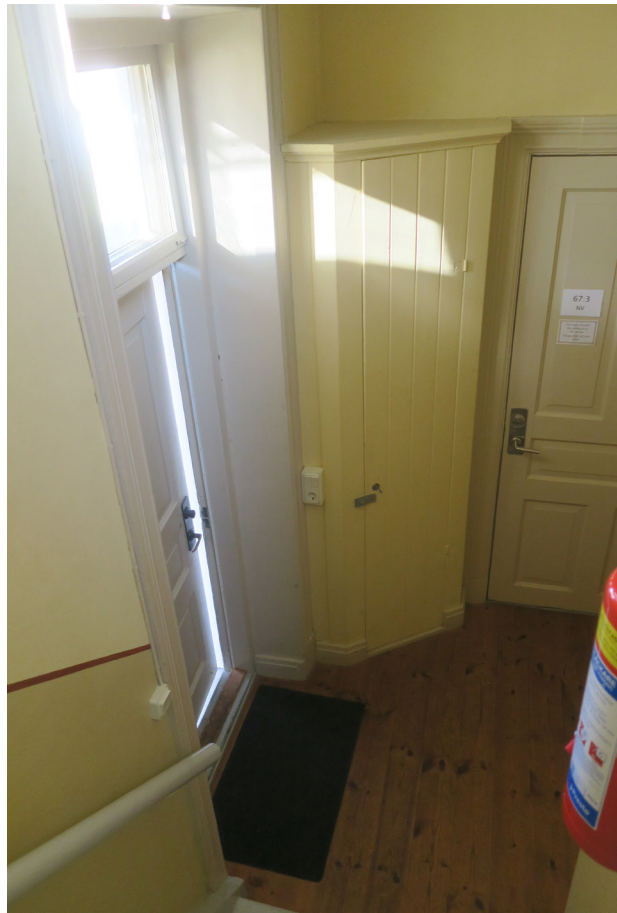
Hall med bevarad pärlspontsgarderob och rekonstruerad äldre färgsättning.

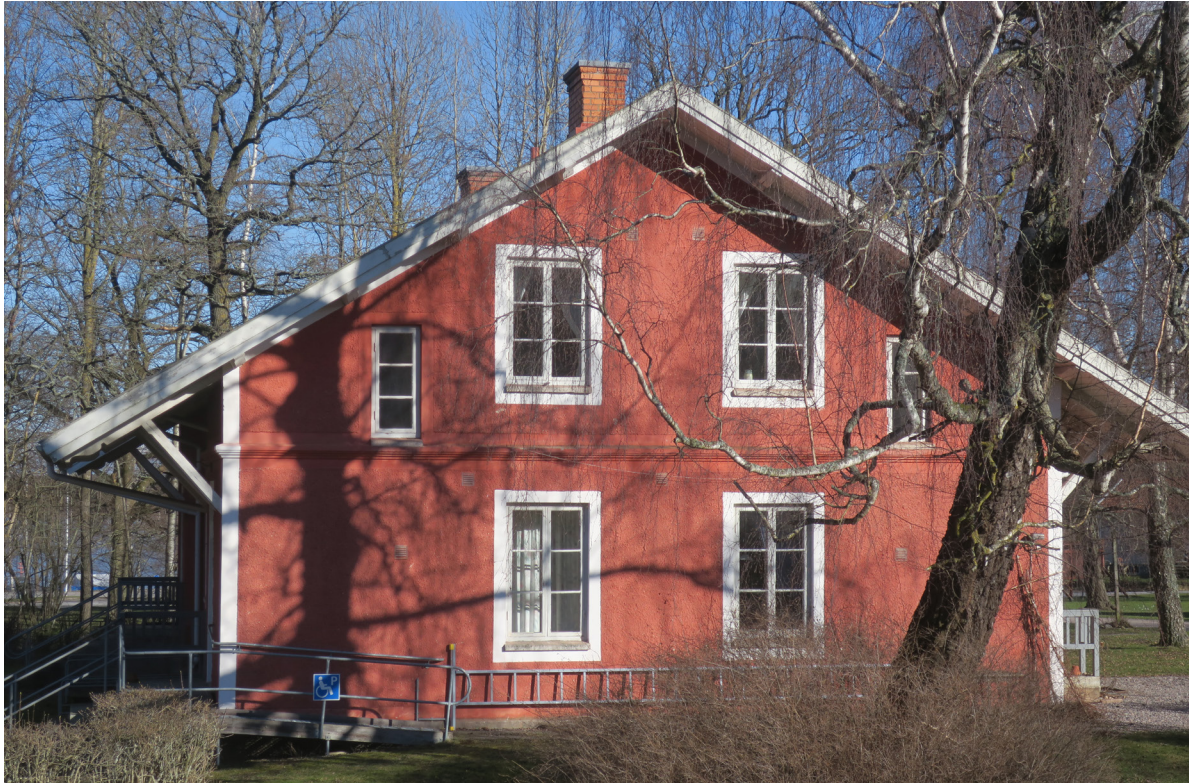
Hus nr. 68 från väster.

Likt övriga bostadshus norr om bruksgatan har detta spritputsade fasader (kalk- eller kalkcementbruk) med slätputsade omfattningar kring hörn, dörrar och fönster samt en utkragande sockel slätputsad med kalkcement. Mellan de båda planen har husen en slätputsad gesims med profil av kvartspärla och hålkäl. Fasadputs och gesims är från byggnadstiden. Trappornas och vilplanens yttersidor är på alla husen också slätputsade med kalkcement.

Medan sockeln är utan avfärgning så har fasadputsen strukits med röd kalkfärg (senast 1996-97) i färgsättningen från 1948. Den röda färgen ströks i fem omgångar enligt följande recept: 20 kg Gotlandskalk, 160 liter vatten, 1 liter järnoxidrött, 1 liter oxidgult, 10 liter kalkgult. Hörn-, fönster och dörrumfattningar är strukna med vit kalkfärg.

Dörrar och fönster svarar mot vad som ovan beskrivits under generella drag. Sittbänkarna är troligen ursprungliga med undantag för 68:1 och ena bänken i 68:3. Sistnämnda trappa har försetts med en handikappramp av förzinkat stål. Trappan till 68:2 har ny gråmålad ledstång av trä, trapporna åt norr äldre stålrörsräcken. På nordsidan finns också två gjutna trappor ned till källarförråd med ursprungliga dörrar med slätspontpanel.

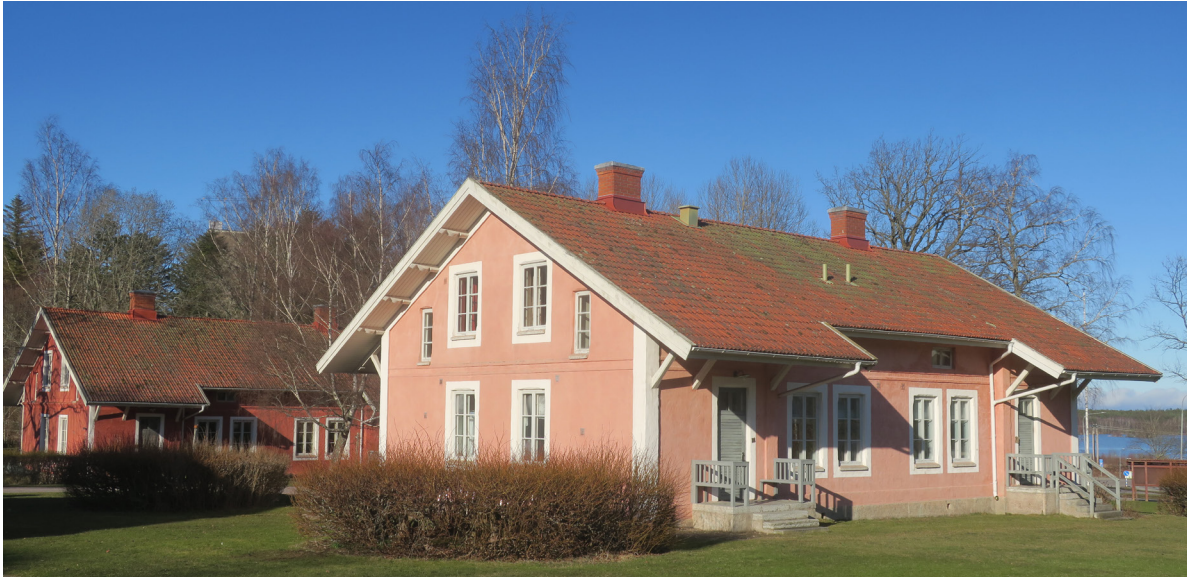
Hus nr. 69 från sydväst.

Likt övriga bostadshus söder om bruksgatan har detta slätputsade fasader (kalk- eller kalkcementbruk) och en ursprunglig sockelbeklädnad av lågerhuggen Kinnekullekalksten. Putsen som kom till 1948 är följsam med visst liv i ytan. Längs sockeln och på hörnen är utkragande omfattningar liksom längs takfötterna. En enkel gesims (två utkragande tegellister som putsats) markerar gräns mellan båda våningsplanen. Putskanterna kring dörrar och fönster har enkla dekorativa fasningar. Trapporna och vilplanen med sidostycken är i sin helhet av huggen Kinnekullekalksten och från byggnadstiden.

Fasadputsen är struken med röd kalkfärg (senast 1983, Helsingborgskalk) i färgsättningen från 1948. Den röda färgen svarar mot 22-3 i RAÄ:s kalkfärgslikare (Terra di Siena bränd), men i utlåtande från 2000 rekommenderar läns museet att vid framtida avfärgning välja 19-4 enligt samma likare som även innehåller lite guldockra. Hörn-, fönster och dörrumfattningar är strukna med vit kalkfärg.

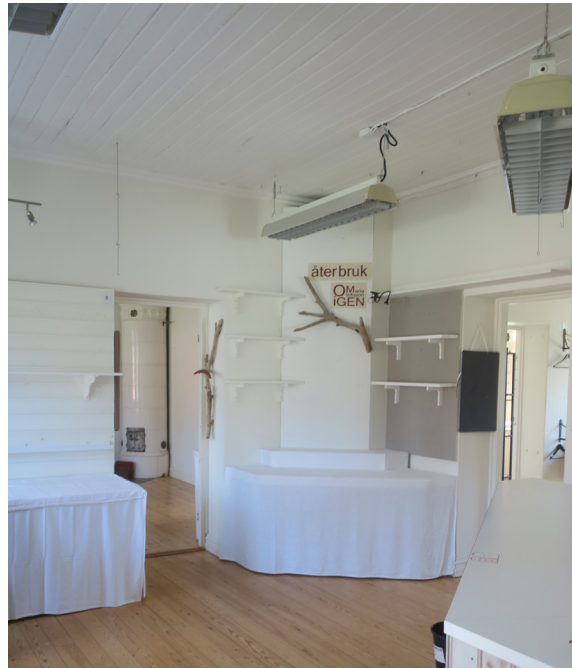
Öppningar är gjorda mellan alla rummen på bottenvåningen. Ett par kakelugnar, brädgolv, lister och prälspons är från byggnadstiden.

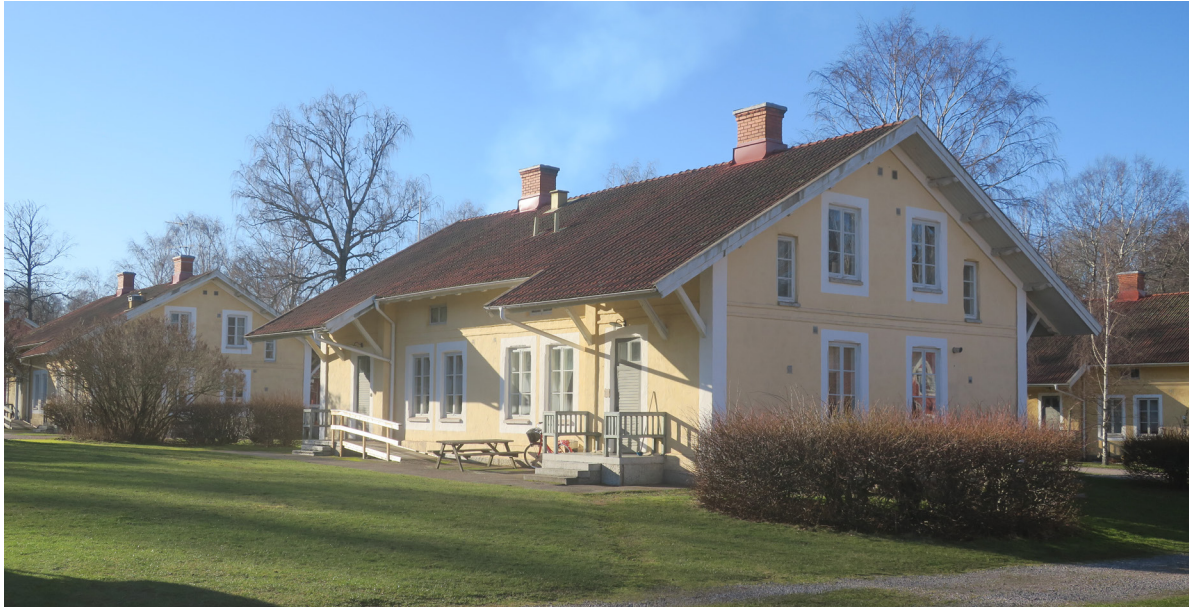
Hus nr. 70 från sydost.

Likt övriga bostadshus söder om bruksgatan har detta slätputsade fasader (kalk- eller kalkcementbruk) och en ursprunglig sockelbeklädnad av lågerhuggen Kinnekullekalksten. Putsen som kom till 1948 är följsam med visst liv i ytan. Längs sockeln och på hörnen är utkragande omfattningar liksom längs takfötterna. En enkel gesims (två utkragande tegellister som putsats) markerar gräns mellan båda våningsplanen. Putskanterna kring dörrar och fönster har enkla dekorativa fasningar. Trapporna och vilplanen med sidostycken är i sin helhet av huggen Kinnekullekalksten och från byggnadstiden.

Fasadputsen är struken med ljust ockragul kalkfärg (senast 1983, Helsingborgskalk) i färgsättningen från

1948. Hörn-, fönster och dörrromfattningar är strukna med vit kalkfärg.

Dörrar och fönster svarar mot vad som ovan beskrivits under generella drag. Ingångarna i norr har nytillverkade bänkar och trappor med gråmålade träräcken. Ingången 70:2 har en nygjord kalkstenstrappa och vilplan. Ingången 70:3 är kompletterad med en träramp varvid en bänk är borttagen. Alla ingångar utom 69:3 har ursprungliga sittbänkar. Alla trappor utom denna har försetts med dubbla ledstänger av gråmålat trä.

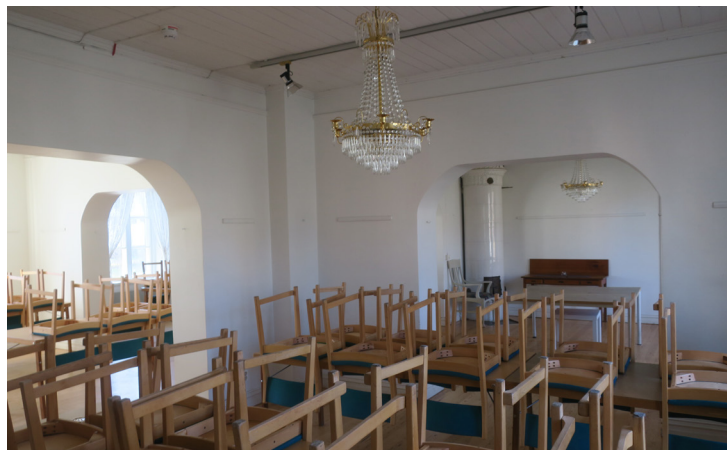
Bottenplanet sammanslaget till samlingsrum.

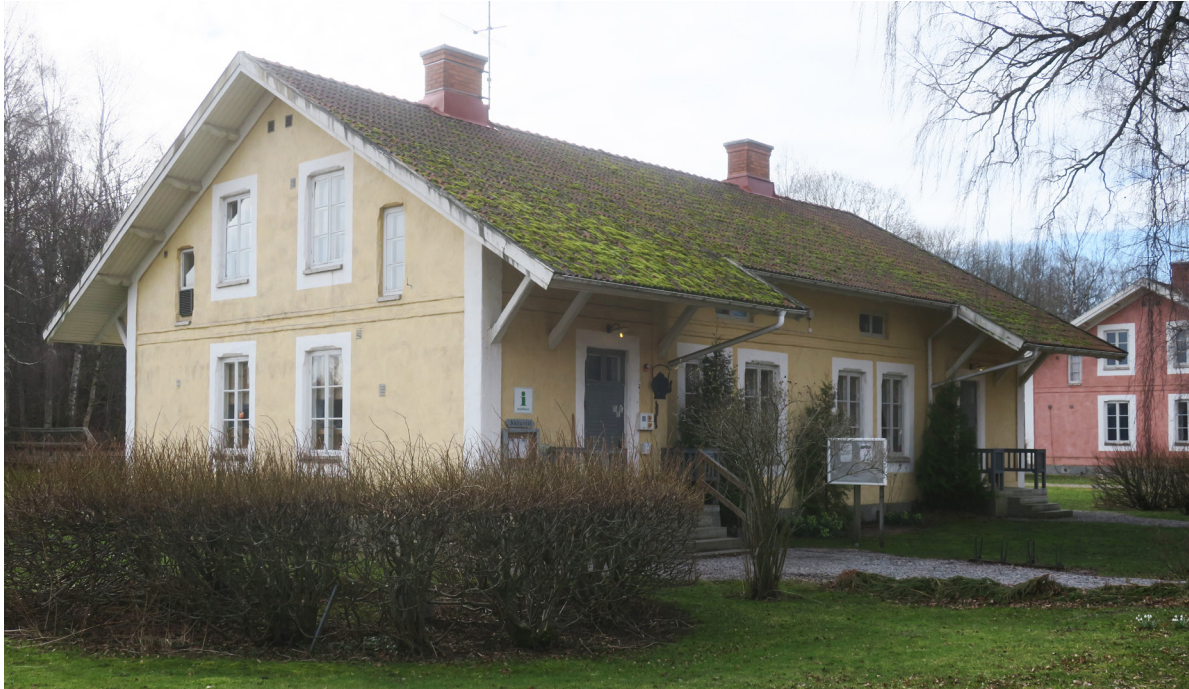
Dörrar och fönster svarar mot vad som ovan beskrivits under generella drag. Dock har dörrarna åt norr och sydväst ett något avvikande utförande med fjällpanelen i speglar. Takskäggens pärbspontspanel är i sin helhet från 1983. Ingångarna i nordväst och sydost har nytillverkade bänkar, i övrigt torde de vara från byggnadstiden. Ingången i nordost har trappträcken av omålat modernt regelvirke. Ingången i sydväst har en träramp, varför en av bänkarna är borttagna.

Hallarna på BV till 71:1 och 71:4 har ursprunglig pärbspont på skafferivägg och tak samt äldre skafferidörr. I de övriga två hallarna är trappan igenbyggd/borttagen och utrymmet ändrat till förråd 1983. De fyra rummen till lägenheterna i bottenplanet utgör sedan 1983 café med nya öppningar i skiljeväggarna mellan rummen. Golven har spontade brädor. På väggarna sitter nytryck av historiska tapeter. Två kakelugnar är bevarade. Taken har ursprunglig pärbspont som är målade med vit oljefärg. Spegeldörrar och lister är från byggnadstiden och målade med vit oljefärg. Skiljeväggen mellan de gamla köken i 71:1 och 71:2 är riven 1983 och rummen sammanslagna till ett modernt kök. Köket i 71:3 är 1983 ändrat till toaletter och köket i 71:4 till hall/kapprum 1983.

Övervåningen är 1983 ändrad till konferenssal genom borttagning av skiljeväggarna mellan de fyra lä-

Hus nr. 71 från nordöst, anpassat till kafé och konferensverksamhet.

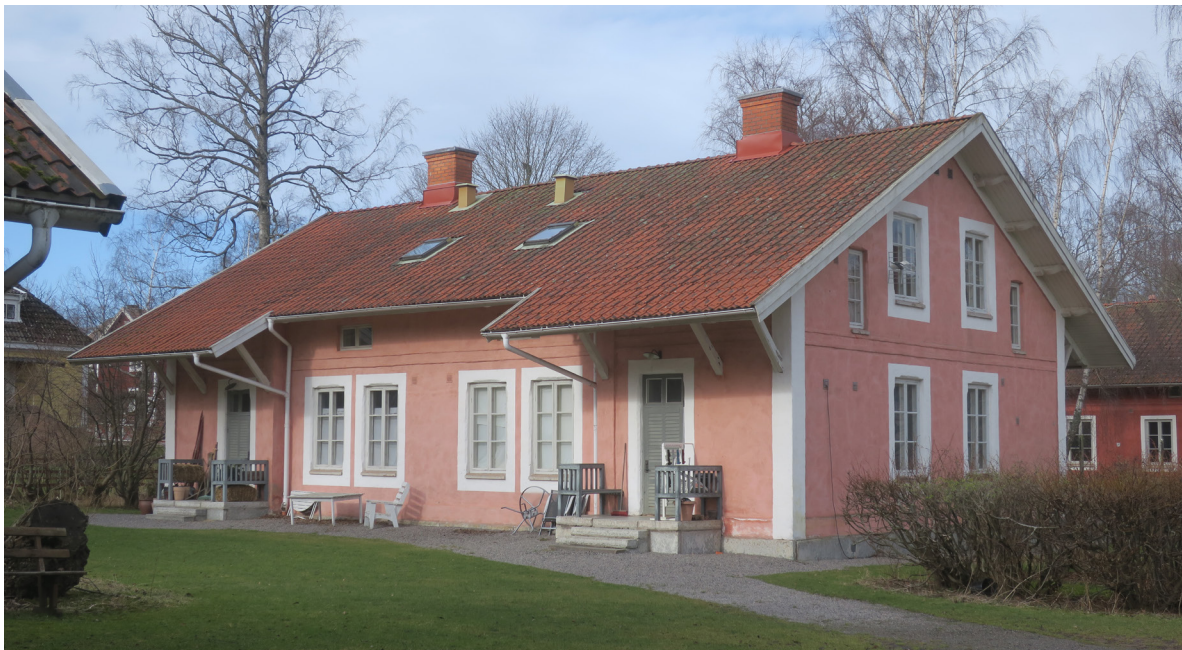
Hus nr. 72 från sydost.

Dörrar och fönster svarar mot vad som ovan beskrivits under generella drag. Dock har dörrarna liksom

på 71 ett något avvikande utförande med fjällpanelen i speglar. Här även med en profilering i nederkant på fjällpanelen. Bänkarna på södra sidan är troligen från 1983 medan de i norr torde vara från byggnadstiden. Trapporna åt norr har räcken av omålat modernt regelvirke.

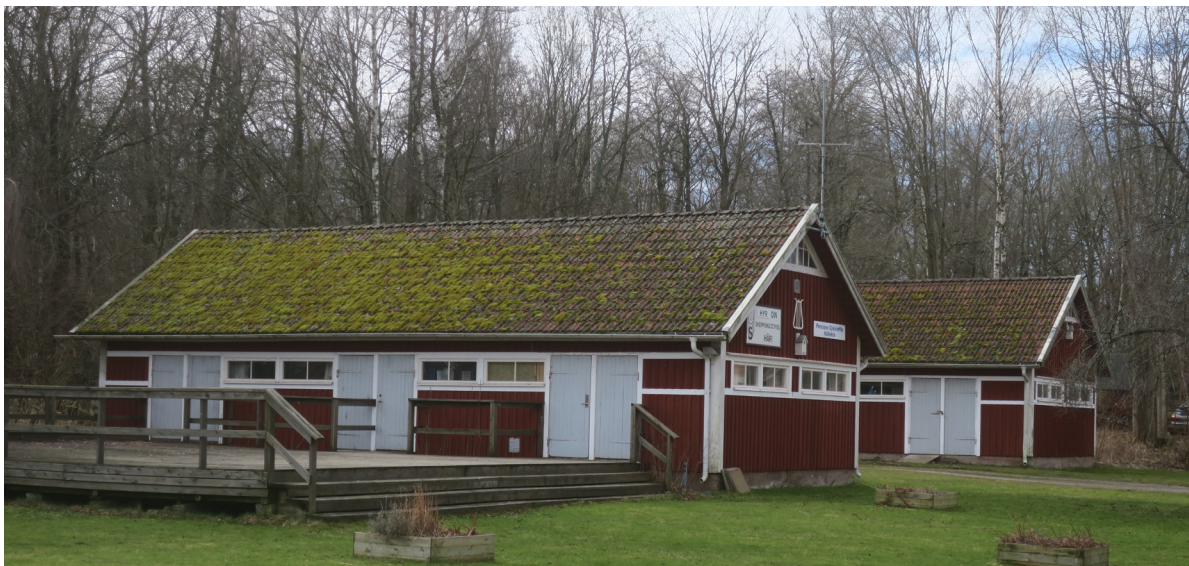
Den sydvästra ekonomigården är den exteriört bäst bevarade, sedd från nordost.

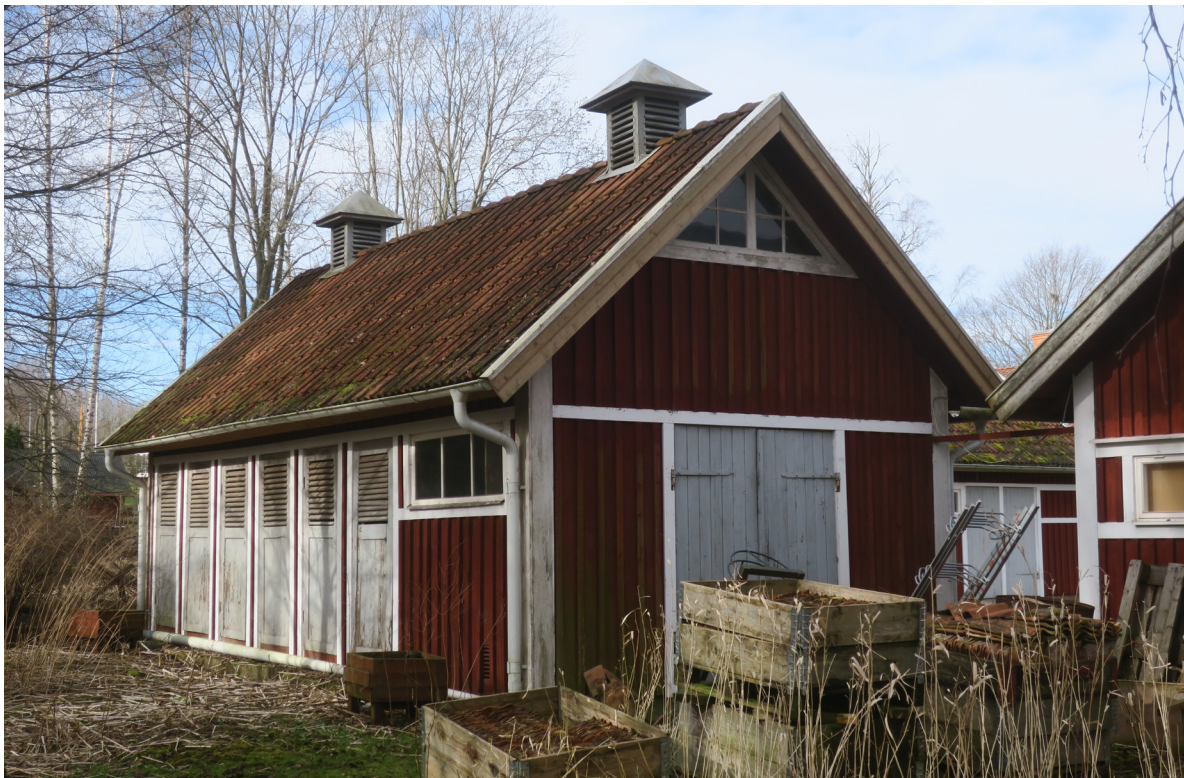
Intakt dasslänga med karaktäristiska dörrar och takventiler.

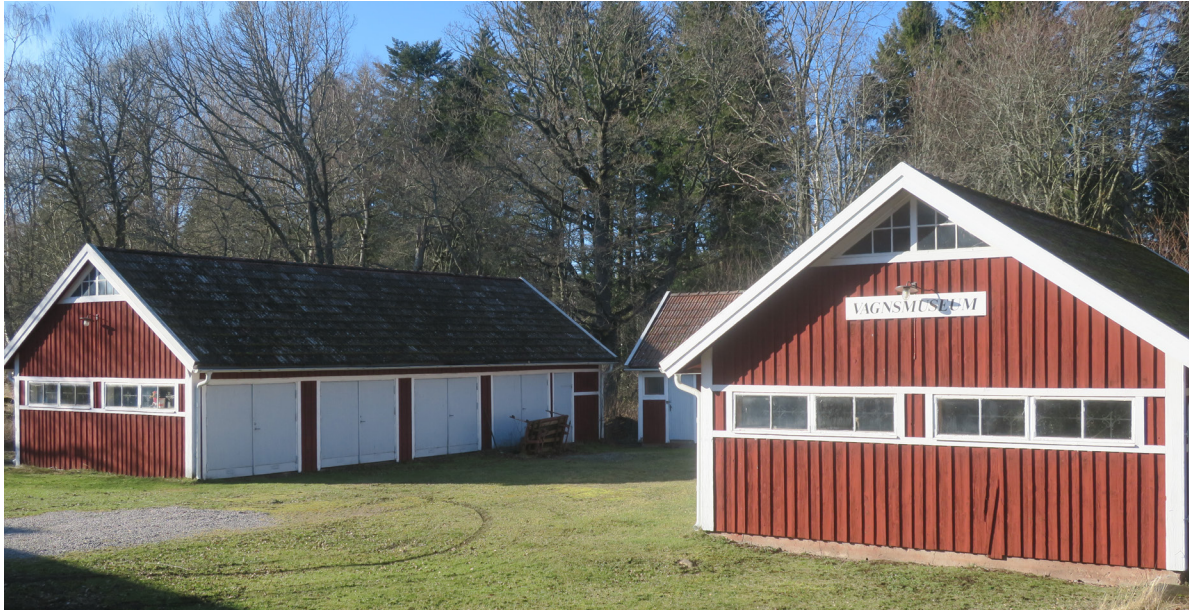
Flertalet av långorna har moderniserats med nya dörrar och fönsterbågar.

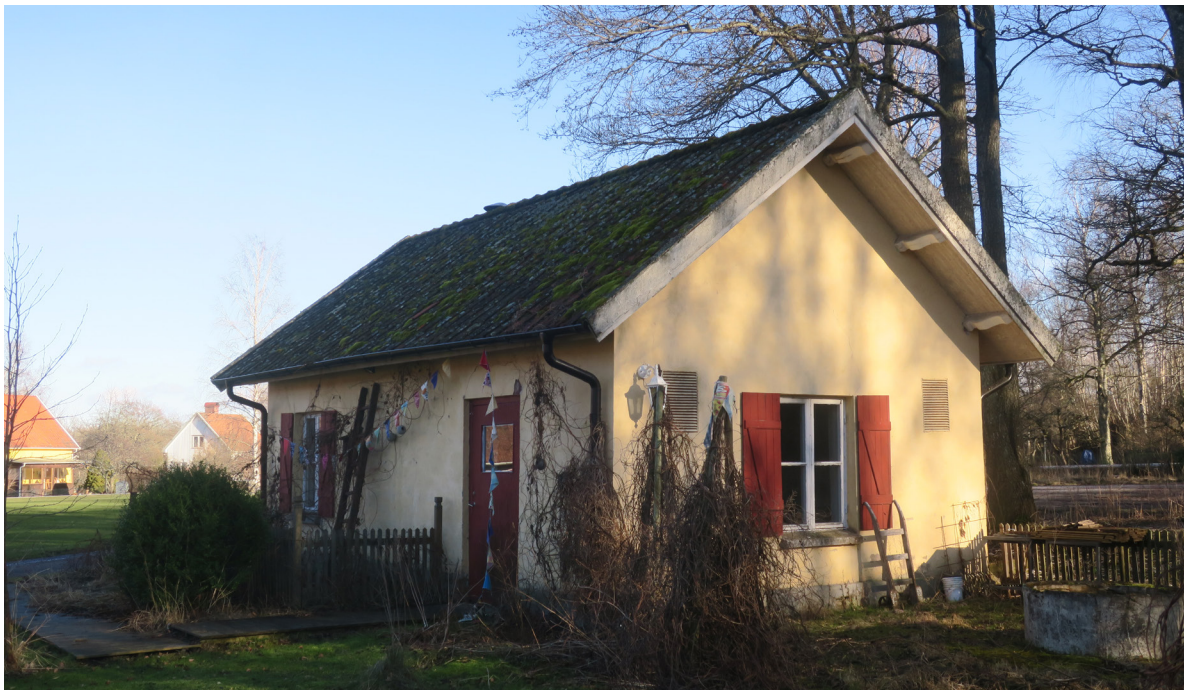
Den gamla bagarstugan.

Den f.d. bagarstugan har en gjuten sockel och murade väggar (palltegel?). Fasaderna är slätputsade med kalk- eller kalkcement och avfärgade senast 1994 med kalkfärg i samma ockragula färg som fyra av arbetarbostäderna. Fönstren har ursprungliga solbänkar av lågerhuggen kalksten. Fönsterbågarna är dock utbytta mot nya, vitmålade träbågar på 1990-talet. Vid samma tid har rödmålade fönsterluckor monterats. Dörr på norra långsidan och garageportar på östra gaveln är från tiden som garage vid 1900-talets mitt med rödmålad panel. Byggnaden har ett sadeltak med profilerade ursprungliga sparrar och åsar, taket är täckt med tvåkupigt rött lertegel av samma typ som på övriga byggnader. Vindskivor och vattbrädor av sågat, vitmålat virke är liksom hänggrännor och stuprör från renoveringen på 1990-talet. Interiört har bagarstugan gjutet golv och putsade väggar.

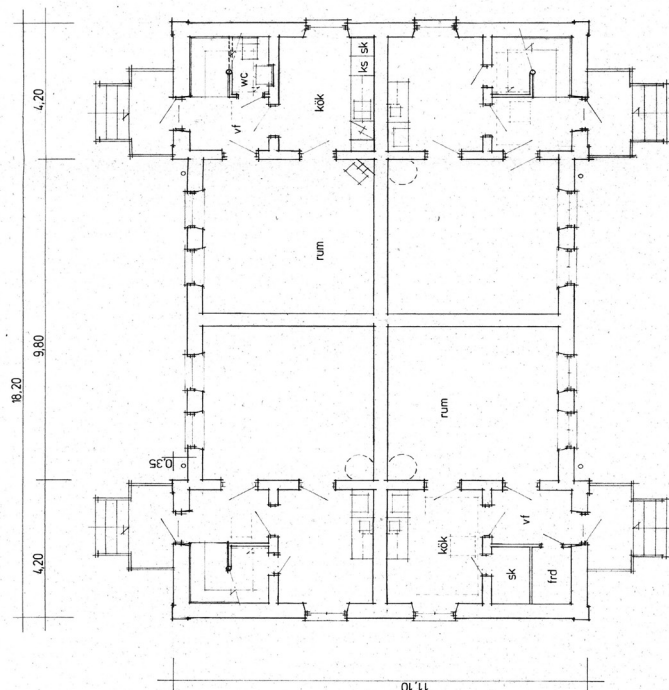
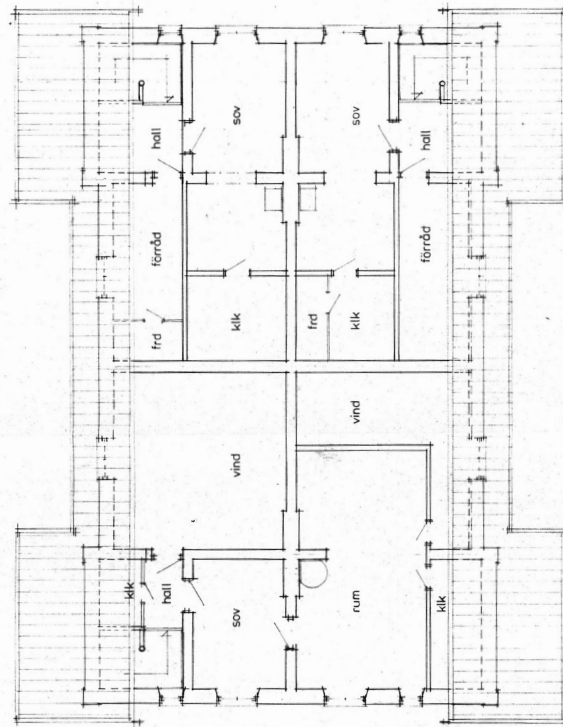
denna ritning visar principerna för bef. planlösningens alternativ. mindre variationer förekommer. för bottenplanerna gäller att hus 166-68 är senare renoverade med kök och wc. för överplanerna varierar rumsindelninge enl. endera visade alternativ. betr. våningstrappor saknas sådana på södersidan i hus 171 och 172.
