# Dagvattenutredning

## Ny handelsplats - Källby 1:44 m fl,

### Götene kommun

februari 2020

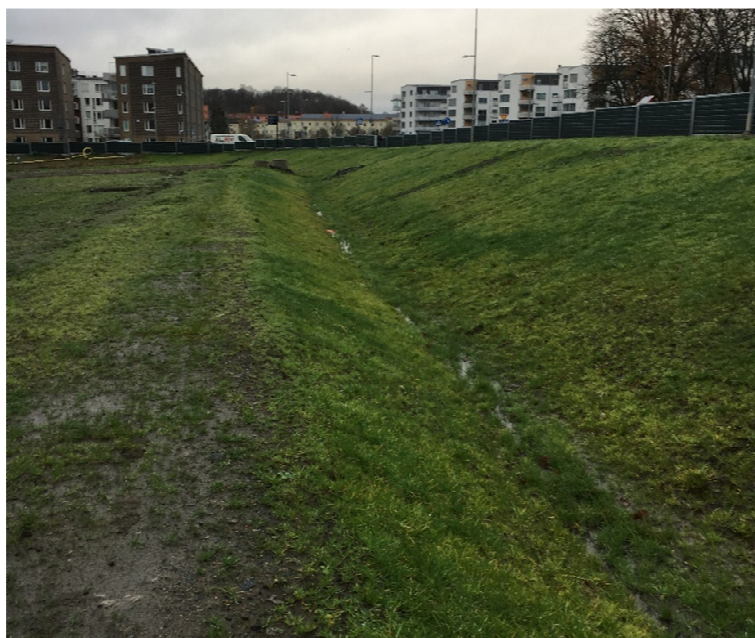
Bild. Ett längre gräsklätt dike som kan motsvara ett reningsdike.

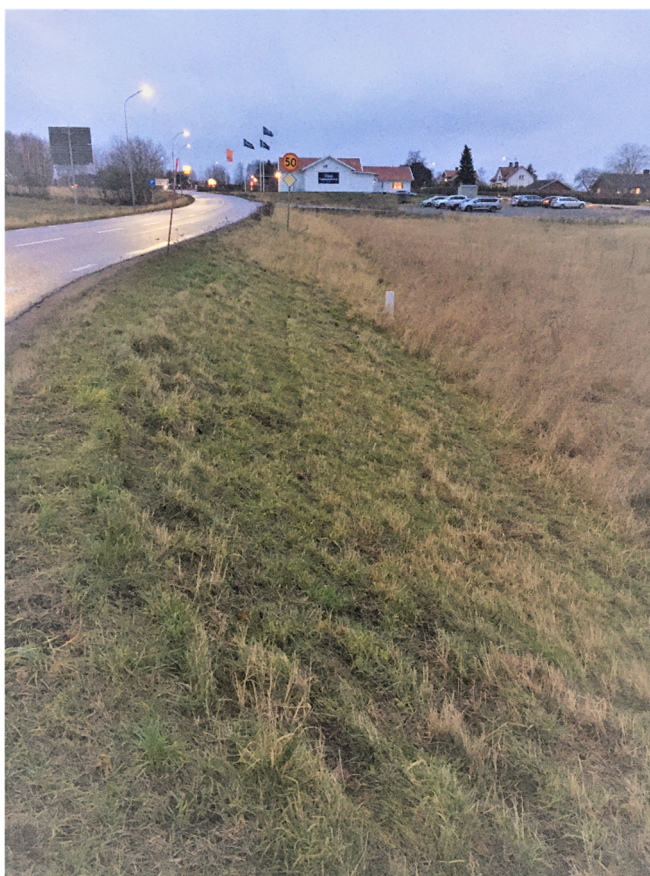
Bild. Landsvägen med vägs slänt. Bilden tagen mot söder och Dafgårds nuvarande affär.
