# Översiktlig dagvattenutredning för framtida exploatering inom planområde

## Kvarnåker i Götene kommun

Beställare: planarkitekt Elin Perjos, Götene kommun

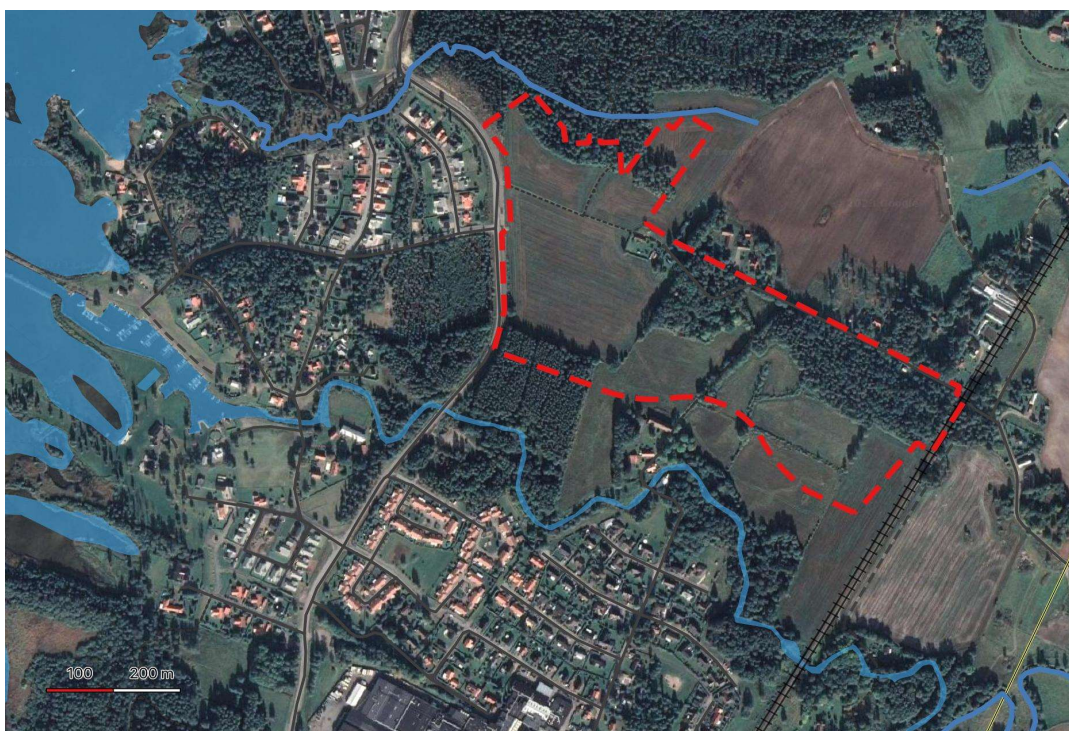
Figur 1: utredningsområdets utbredning enligt en preliminär skiss erhållen av Götene kommun. I bildens nedre del syns samhället Källby och i vänsterkant Vänern. (Ortofoto: Google)

Området utgörs i dagsläget av jordbruksmark, en mindre del skog samt en småhustomt (se figur 1). Bostäder planeras huvudsakligen på jordbruksmarken, där även en del grönytor planeras. Andra delar av grönytorna tar i anspråk skoglig mark på och i kanten av det något högre liggande plana bergsryggen där även en bostäder planeras.

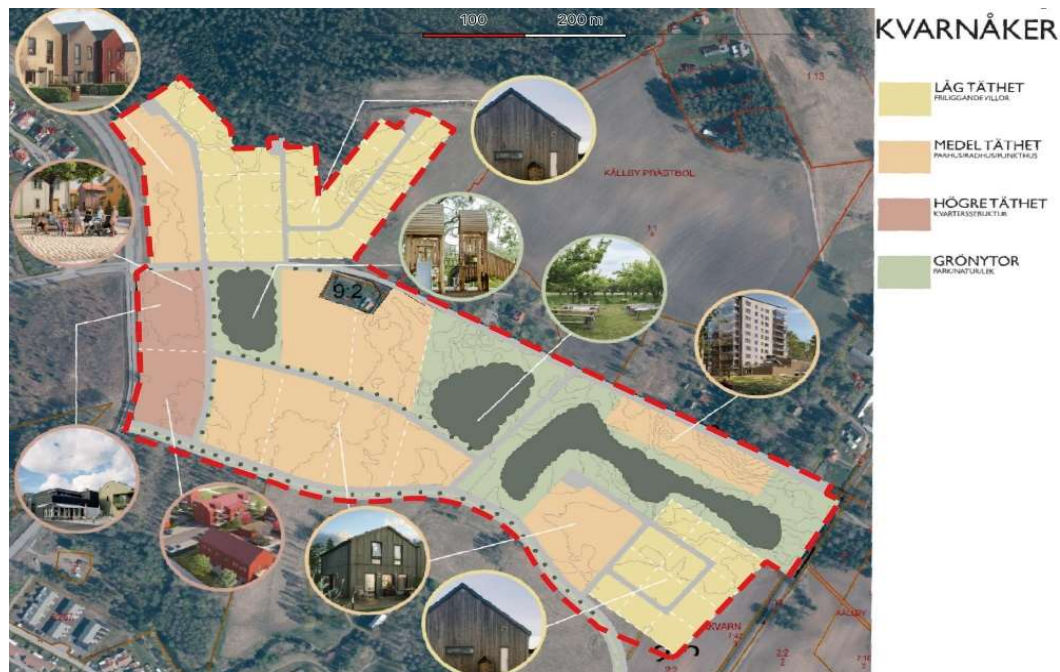
Figur 5: planområdet Kvarnåker med en tänkbar framtida exploatering som legat till grund för beräkningarna (bild: Götene kommun)

En tänkbar framtida markanvändning för planområdet visas i figur 5.

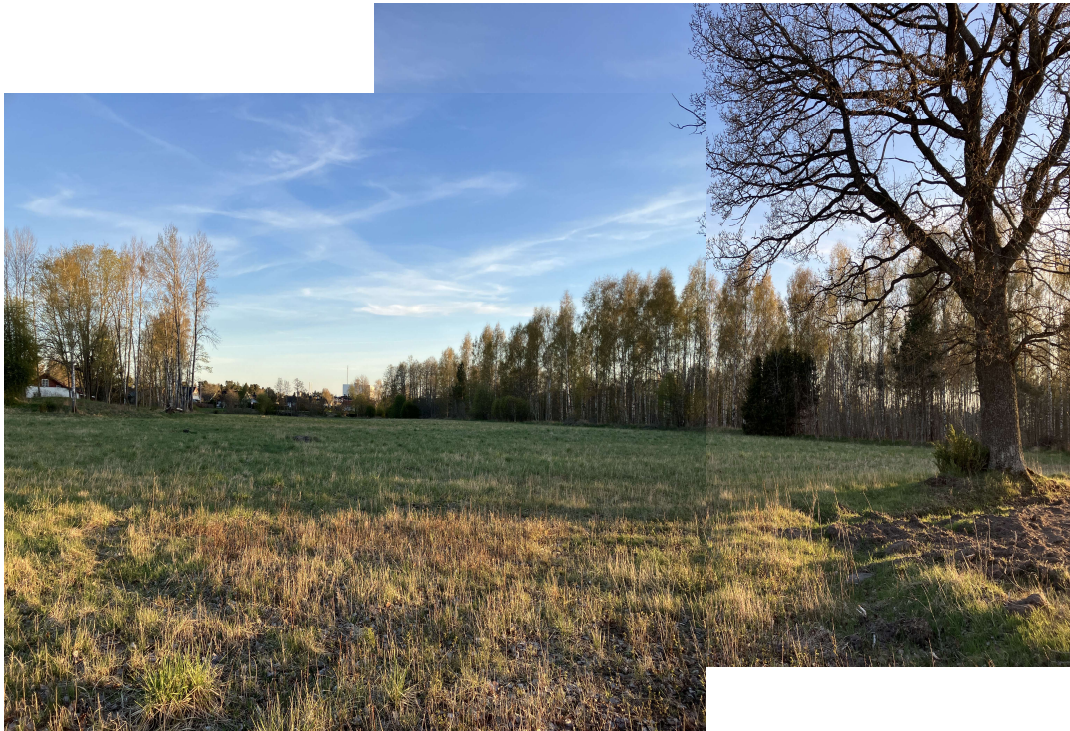
Figur 8: bilden visar föreslaget plats för östra områdets dagvattendamm. Bilderna är tagna mot söder, Mellomkvarns byggnader skymtas till vänster. Notera det större trädet som kan behöva skyddas.

Här lutar marken generellt åt syd, mot Råmmån. Samtidigt är marken i öst högre än i väst, vilket möjliggör avledning av områdets dagvatten i västlig riktning. Områdets dagvatten föreslås fördröjas i en damm eller motsvarande, utanför planområdets södra gräns, strax norr om fastigheten för den gamla kvarnen (se figur 7). För dammens utförande och placering ska hänsyn det mindre markavvattningsföretaget, strax nedströms den planerade dammen, se bilaga.

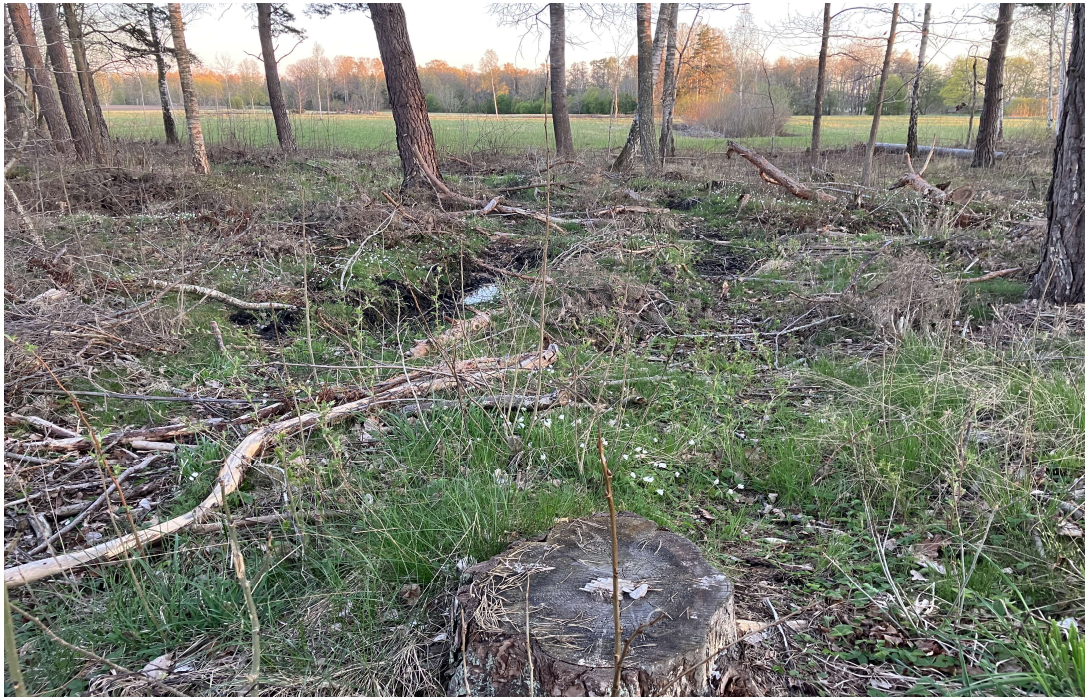
Figur 9: bilden visar de sanka skogsområdet inom Östa området. Grundvattennivån var hög vid fältbesöket men utflödet är troligen litet under den torra perioden. I bildens bakgrund syns även det större sanka området med grundvattenutströmning. Särskilt i randen av skog och träddungar bör i samtliga partier ges högre vattennivåer och eftersträva längre perioder med blöta förhållanden. Områdena ska därmed inte dräneras utan dagvattenfördröjning ska tillåtas i övre marklagren och även kompletteras med djuphålor där det är möjligt.

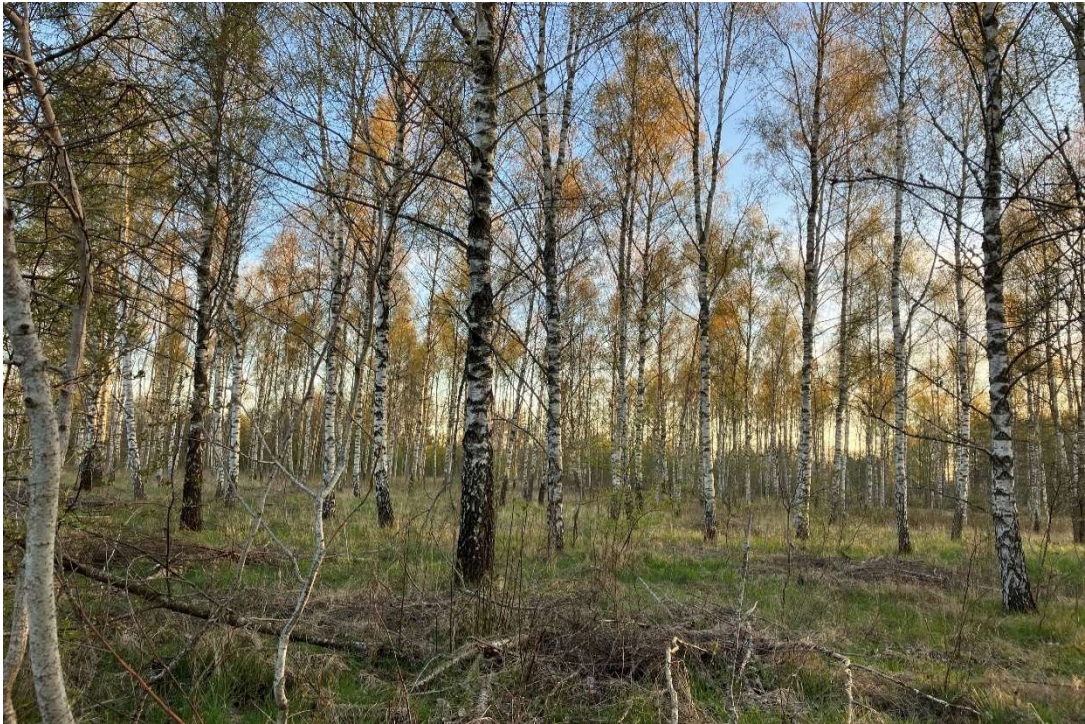
Figur 10: bilden visar området för den föreslagna dammen i Västra området. Detta område var tidigare åkermark och är även idag dränerat.
