# Dagvattenutredning

## Ny handelsplats - Källby 1:44 m fl, Götene kommun

Reviderad version 2021-05-26

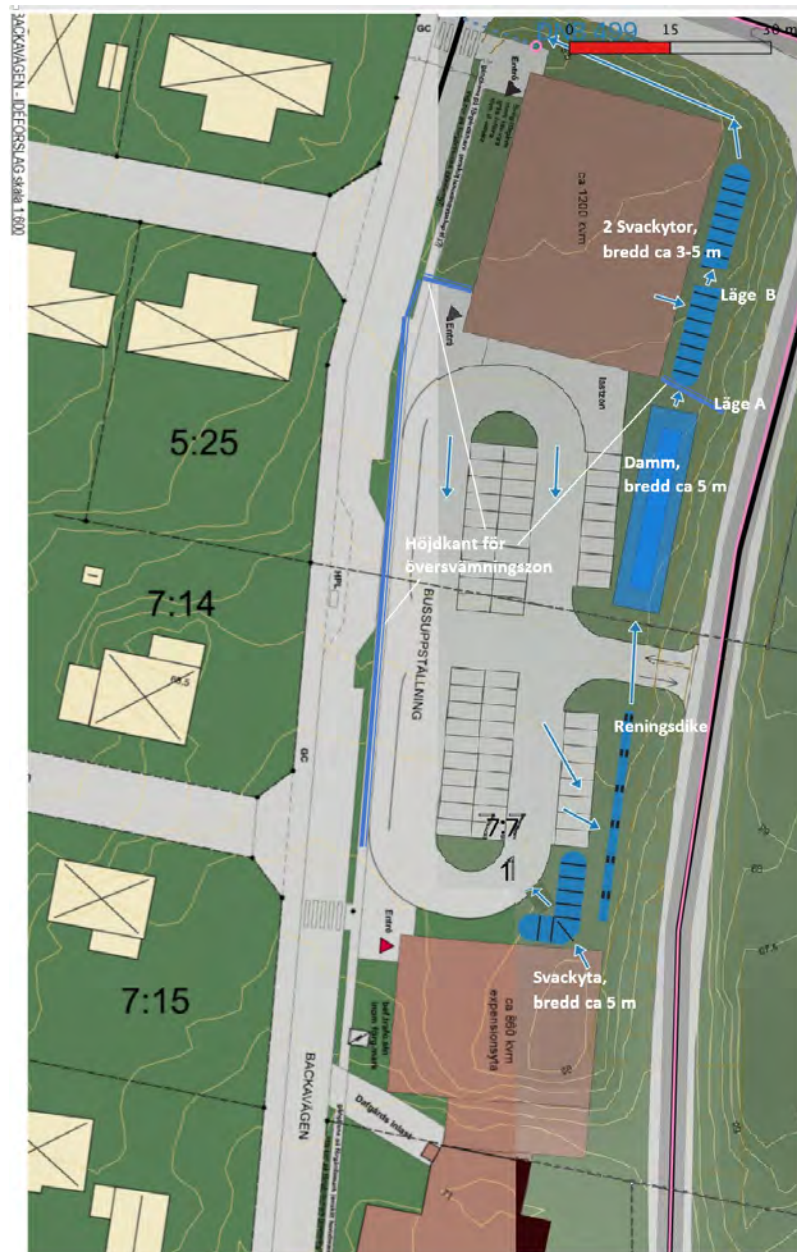
**Figur 4** Förslag på disposition av markytor för dagvattenhantering. För beräknade dagvattenvolymer av förändrad markanvändning ger tabell 2 en översikt.

Skissförslaget visade på att tillgängliga grönytor för dagvatten till stor del utgjordes av marken närmast landsvägen, se figur 4. Det medförde att förslaget i hög grad blir beroende på vilka höjdnivåer som väljs för parkeringsytan och byggnaderna. Höjdnivåerna blir avgörande för storleken av den tillgängliga yta som är lämplig för dagvattenkonstruktioner samt för hur stor del av ytan som nu är slänt som kan utnyttjas.

Inledningsvis skattades grovt ett förslag på plushöjd för de två affärsbyggnaderna och parkeringsytan. De ytor som då blev tillgängliga längs områdets östra del valdes för dagvattenkonstruktioner, se figur 4.

Vid ett extremt skyfall kommer parkeringsytan avrinna till reningsdiket, och även till dagvattendammen. Vid ett extremt skyfall kommer parkeringsyta verka som en översvämningsszon och en andel av skyfallet förutsätts kunna kvarhållas på denna yta utan att översvämningsskador inträffar. För att hindra problemet att dagvatten flödar över Backavägen behövs en mindre höjdkant eller brytpunkt längs vägkanten på runt 1–2 cm. Höjdkantens ungefärliga läge visas i figur 4. Figuren visar också ett alternativt läge, läge B.

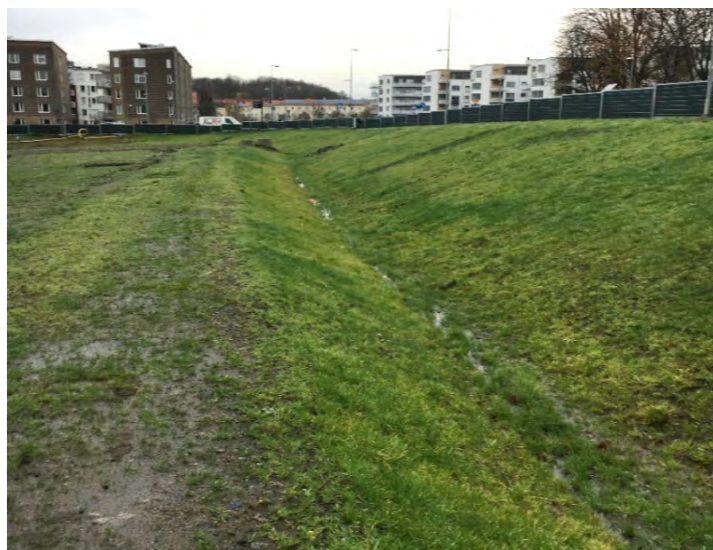
**Bild** Ett längre gräsklätt dike som kan motsvara ett reningsdike.

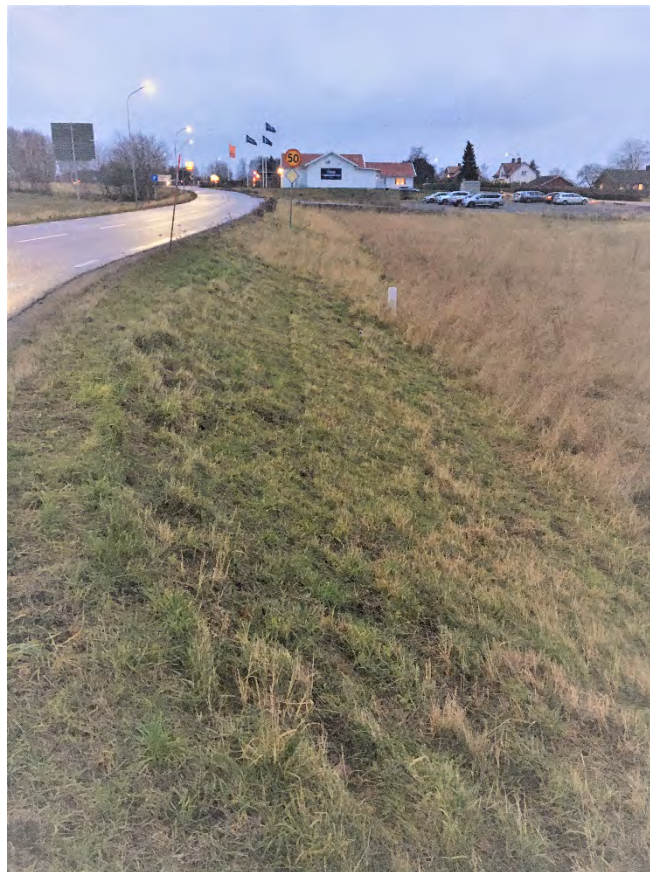
**Bild** Landsvägen med vägslänt. Bilden tagen mot söder och Dafgård's nuvarande affär.
